Aanvraagnummer	6074881
Aanvraagnaam	Het kappen van een zieken boom
Uw referentiecode	-
Ingediend op	11-05-2021
Soort procedure	Reguliere procedure
Projectomschrijving	Het kappen van een zieken boom in het stadsdeel Loosduinen
Opmerking	-
Gefaseerd	Nee
Blokkerende onderdelen weglaten	Nee
Persoonsgegevens openbaar maken	Nee
Kosten openbaar maken	Nee
Bijlagen die later komen	-
Bijlagen n.v.t. of al bekend	-
<b>Bevoegd gezag</b>	
Naam:	Gemeente Den Haag
Bezoekadres:	Spui 70, 2511 BT, Den Haag
Postadres:	Postbus 12655, 2500 DP, Den Haag
Telefoonnummer:	14070
E-mailadres:	oloaanvraag@denhaag.nl
Website:	www.denhaag.nl
Contactpersoon:	Centrale Intake

# Rapport BVC Controle

Karperdaal 24 – Den Haag – 16 Maart 2021

In opdracht van Dhr. F. van Appeldooren, boombeheerder van het Stadsdeel Loosduinen, is er door V.O.F. Bureau voor Flora & Fauna een Boom Veiligheid Controle (BVC) uitgevoerd bij een Sorbus aria 'Majestica' (Meelbes) voor de Karperdaal 24.

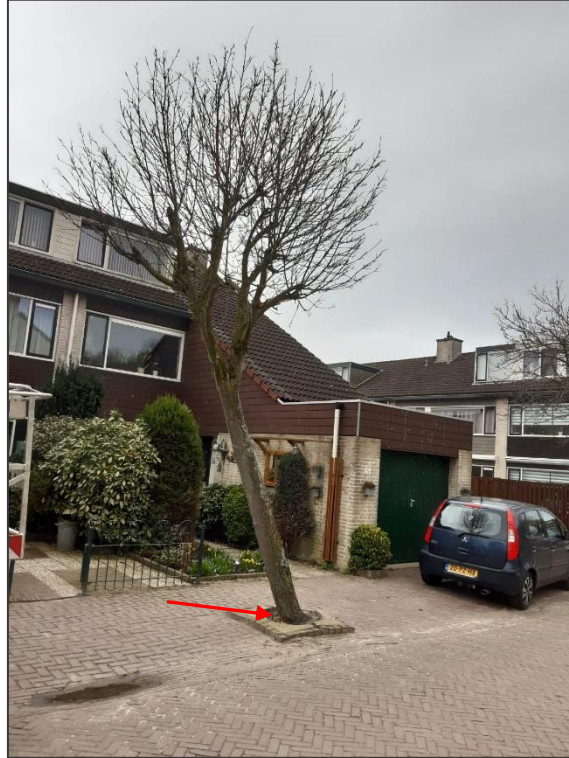
Foto 1.

Reden van onderzoek: De rotting aan de stamvoet en de scheefstand van de stam.

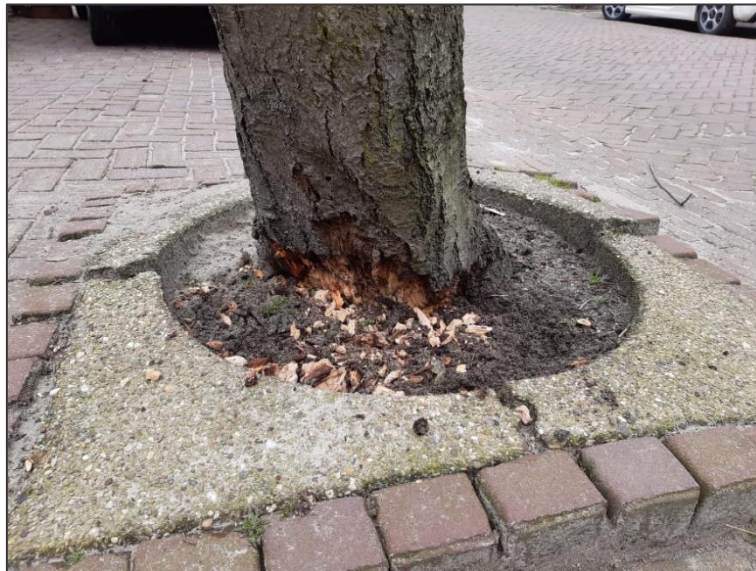
Foto 2.

Bevindingen	
Adres	Karperdaal 24 (zie kaart voorzijde)
Standplaats	Voorzijde bovengenoemd adres.
Visuele inspectie	
Boomnummer	113
Boomsort	Sorbus aria 'Majestica'
Stamdiameter	20- 30 cm
Kroondiameter	<5 m
Boomhoogte	<6 m
Conditie	
Kroon	Onvoldoende, boom is in het verleden gekandelaberd.
Stam	Onvoldoende, scheefstand (bijlage 1 foto 1.)
Stamvoet	Slecht
Toekomstverwachting	<5 jaar
Zwamaantasting	Niet aangetroffen
Gebreken	Rotting in de stamvoet (bijlage 1 foto 2.)

Bij het onderzoeken van deze boom is een rotting aan de stamvoet en scheefstand van de stam waargenomen. De omtrek ter hoogte van de rotting is 31 cm. Er is 15 cm, bijna de helft aangetast door de rotting. Dit draagt nu niet meer bij aan de breukvastheid van deze boom.

Gezien de rotting en de scheefstand van deze boom, is het advies om deze boom te verwijderen binnen 6 maanden.
