# Mient 277 'het kappen van 4 en opnieuw knotten van 6 VTA slechte/dode bomen

Bijlage 1: Mient 277 'het kappen van 4 en opmieuw knotten van 6 VTA slechte/dode bomen'

Kaplijst

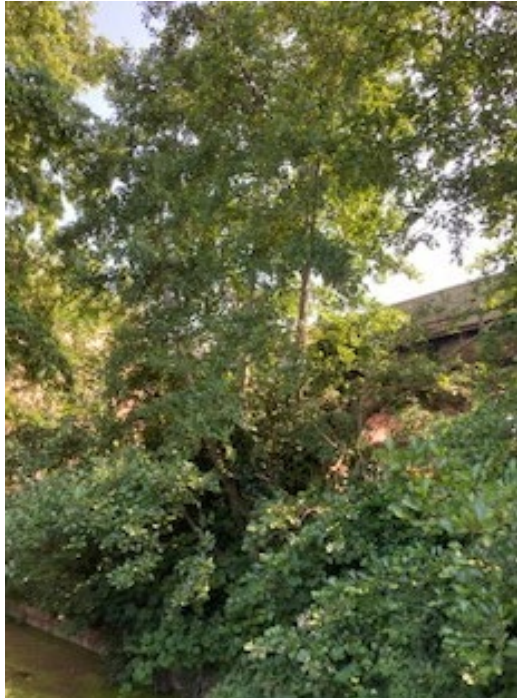
<span style="font-weight: bold; color: green;">Den Haag</span> |                               |                                        |                        |                                   |       |  |                             |              |                      |
| Boom nr.                2<br><br>Boomsoort            : Els<br><br>Stamomtrek           : Meerstammig<br><br>Stamvoet              : Geen afwijking<br><br>Stam                    : Geen afwijking<br><br>Kroon                   : Slechte takaanhechtingen<br><br>Omschrijving geconstateerde afwijking[en]<br><br><input checked="" type="checkbox"/> Mechanische belasting<br><input type="checkbox"/> Kroonsterfte<br><input checked="" type="checkbox"/> Slechte takaanhechting[en]<br><input type="checkbox"/> Scheur in gesteltak<br><input type="checkbox"/> Beschadiging wortelaanzet<br><input type="checkbox"/> Holte/inrotting stam<br><input type="checkbox"/> Holte/inrotting stamvoet |

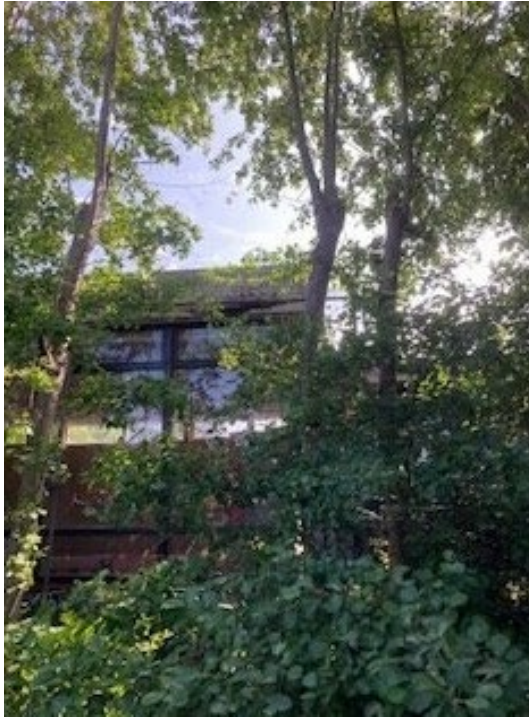
Den Haag |                               |                                        |                        |                                   |       |  |                             |              |                      |
| Boom nr.                8<br><br>Boomsoort            : Els<br><br>Stamomtrek           : 90 cm<br><br>Stamvoet              : Geen afwijking<br><br>Stam                    : Geen afwijking<br><br>Kroon                  : Slechte takaanhechtingen<br><br>Omschrijving geconstateerde afwijking[en]<br><br><input checked="" type="checkbox"/> Mechanische belasting<br><input type="checkbox"/> Kroonsterfte<br><input checked="" type="checkbox"/> Slechte takaanhechting[en]<br><input type="checkbox"/> Scheur in gesteltak<br><input type="checkbox"/> Beschadiging wortelaanzet<br><input type="checkbox"/> Holte/inrotting stam<br><input type="checkbox"/> Holte/inrotting stamvoet |
