# Het kappen van 63 VTA slechte/dode bomen stadsdeel Segbroek

Bijlage 1: bij kapaanvraag 'Het kappen van 63 VTA slechte/dode bomen stadsdeel Segbroek'

VTA 2023

Kaplijst

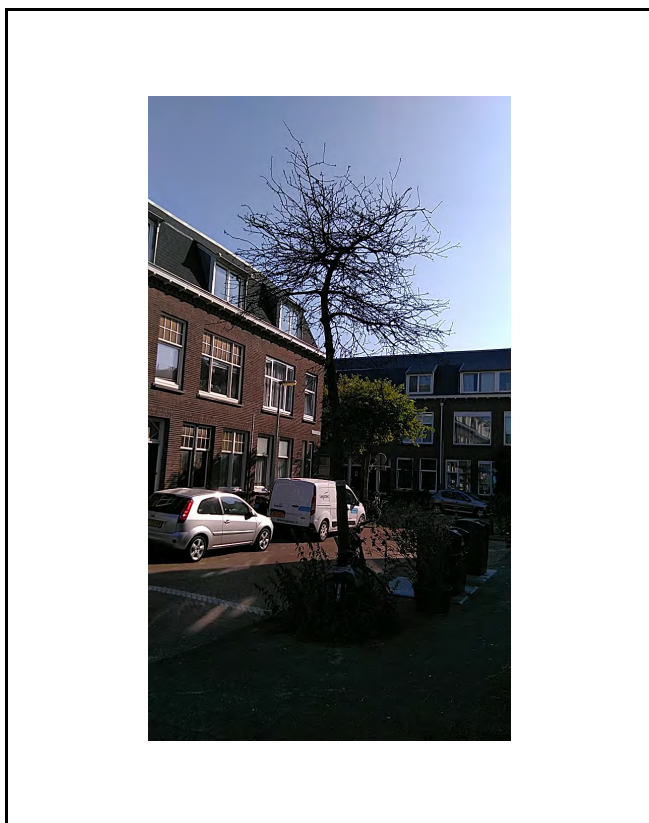
**1e Braamstraat**

Controle datum: 16-6-2023  
 BVC risicocategorie: D  
 Omschrijving geconstateerde afwijking(en):  
 Algemeen boom is dood.

maatregel: Rooien  
 urgentie: In beheerperiode - 12 mnd  
 omschrijving:

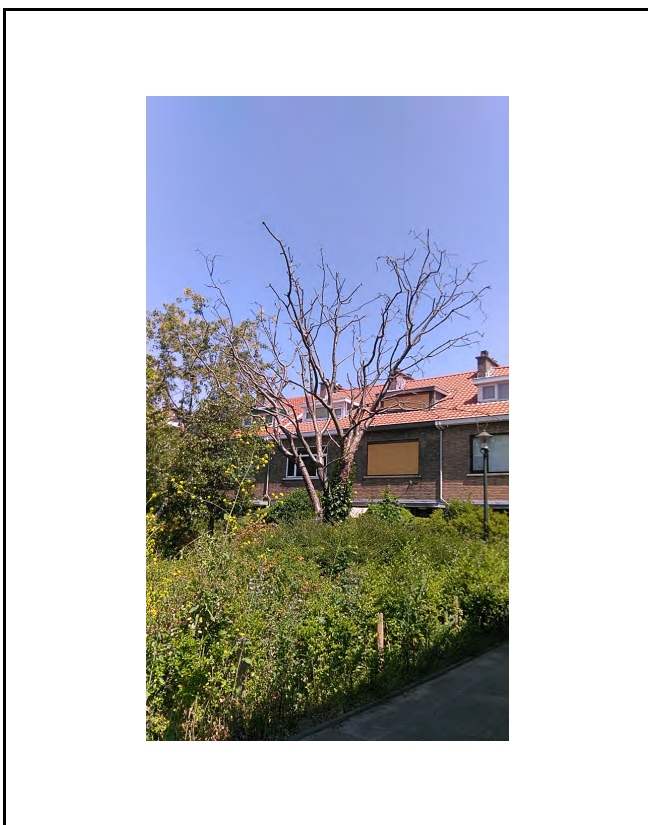
**Abrikozenstraat**

Controle datum: 13-6-2023  
BVC risicocategorie: D  
Omschrijving geconstateerde afwijking(en):  
Algemeen boom is dood.

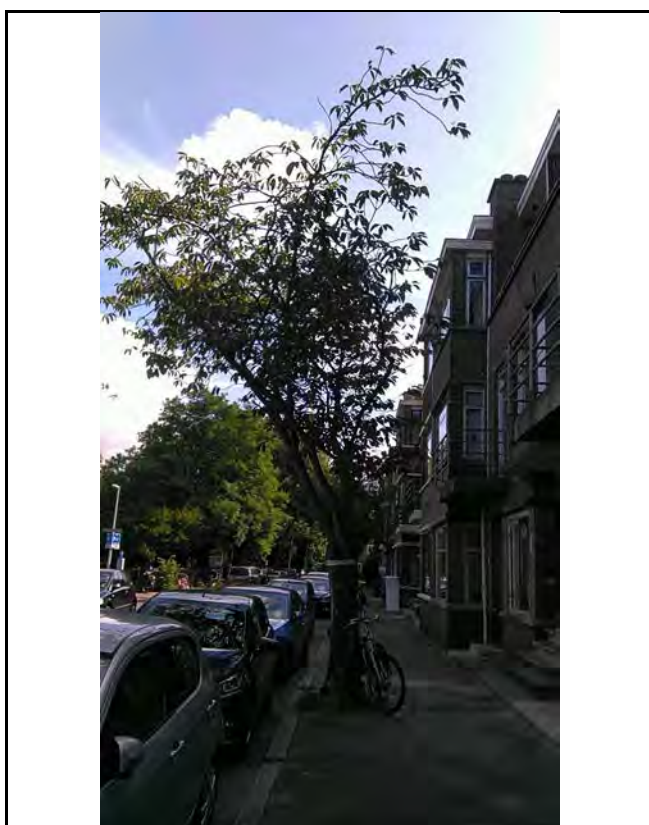
**Bosbesstraat**

Controle datum: 25-7-2023  
 BVC risicocategorie: D  
 Omschrijving geconstateerde afwijking(en):  
 Stamvoet: zwam/vraat.

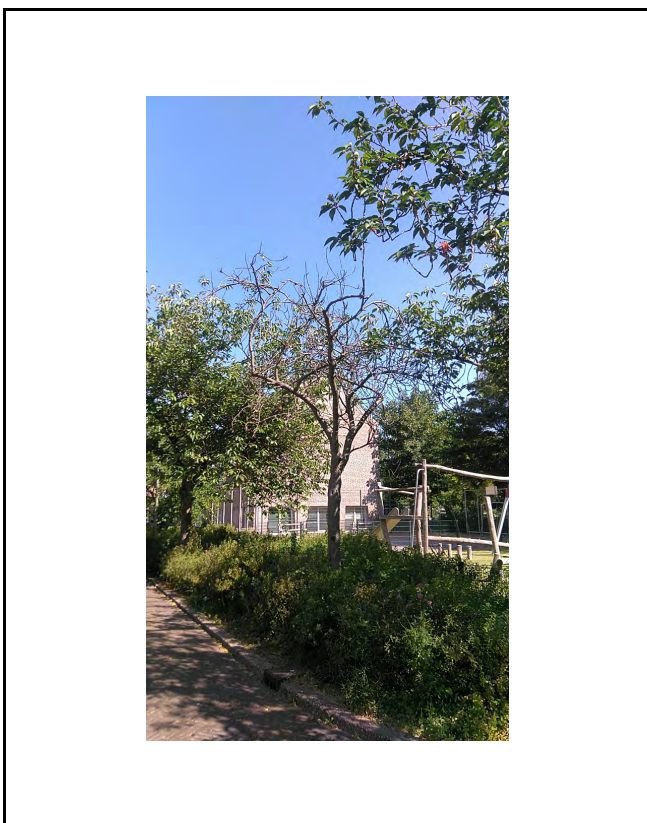
**Bosbesstraat**

Controle datum: 14-6-2023  
 BVC risicocategorie: D  
 Omschrijving geconstateerde afwijking(en):  
 Algemeen boom is dood.

maatregel: Rooien  
 urgentie: In beheerperiode - 12 mnd  
 omschrijving:

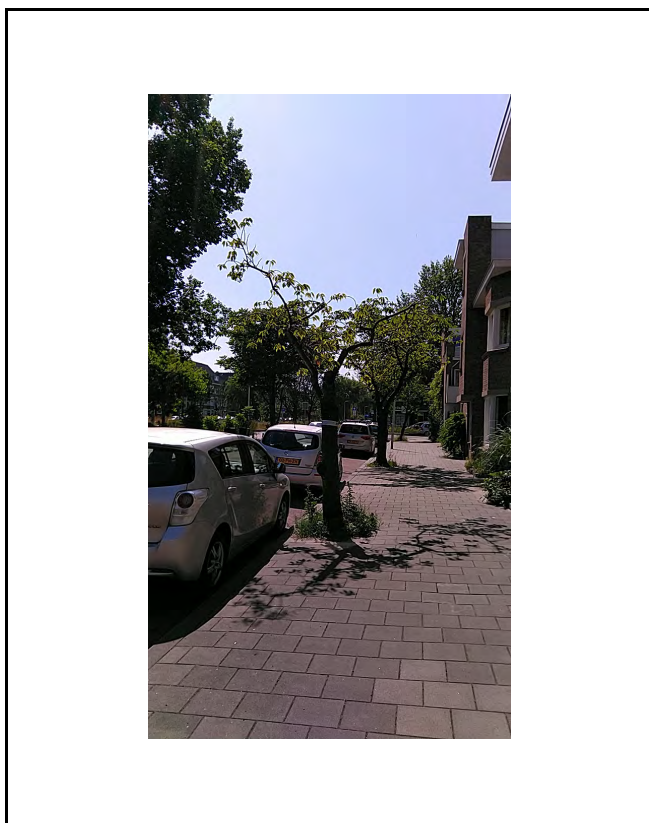
## Chrysantplein

Controle datum: 23-6-2023  
 BVC risicocategorie: D

maatregel: Rooien  
 urgentie: In beheerperiode - 12 mnd  
 omschrijving:

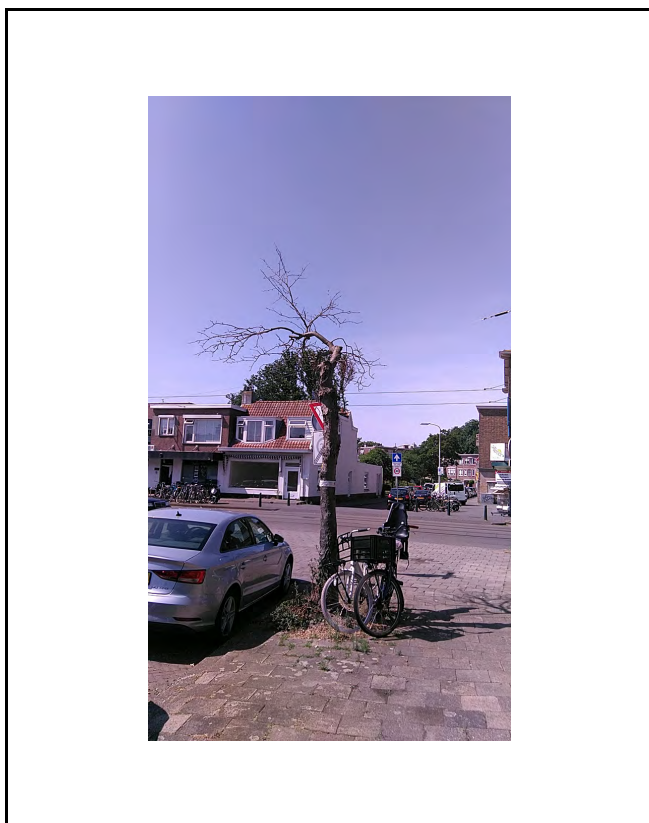
**Hanenburglaan**

Controle datum: 23-6-2023  
 BVC risicocategorie: D  
 Omschrijving geconstateerde afwijking(en):  
 Algemeen boom is dood.

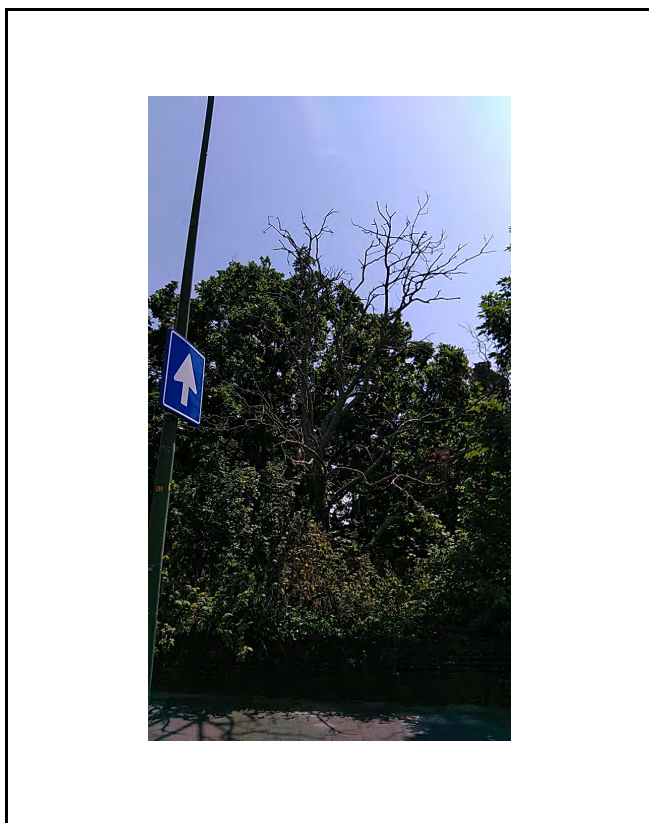
## Hyacinthweg

Controle datum: 23-6-2023  
BVC risicocategorie: D  
Omschrijving geconstateerde afwijking(en):  
Algemeen boom is dood.

maatregel: Rooien  
urgentie: In beheerperiode - 12 mnd  
omschrijving:

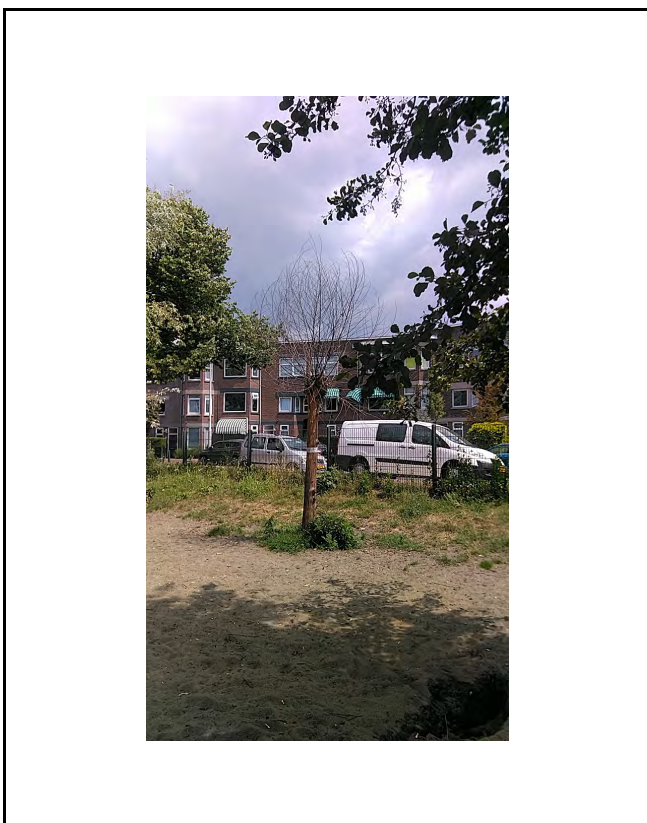
**Kamperfoeliestraat**

Controle datum: 15-6-2023  
 BVC risicocategorie: D  
 Omschrijving geconstateerde afwijking(en):  
 Algemeen boom is dood.

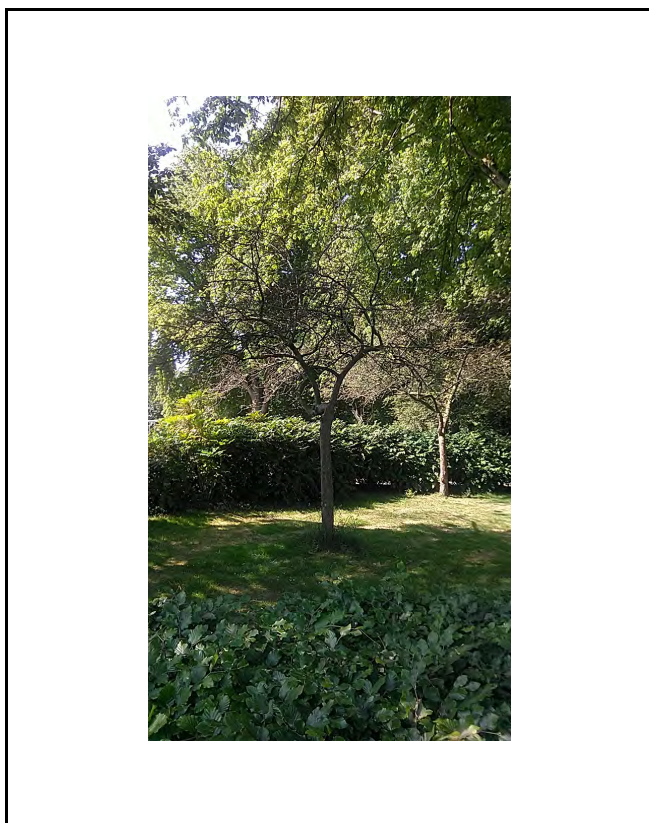
**Mient**

Controle datum: 16-6-2023  
BVC risicocategorie: D  
Omschrijving geconstateerde afwijking(en):  
Algemeen boom is dood.

maatregel: Rooien  
urgentie: In beheerperiode - 12 mnd  
omschrijving:

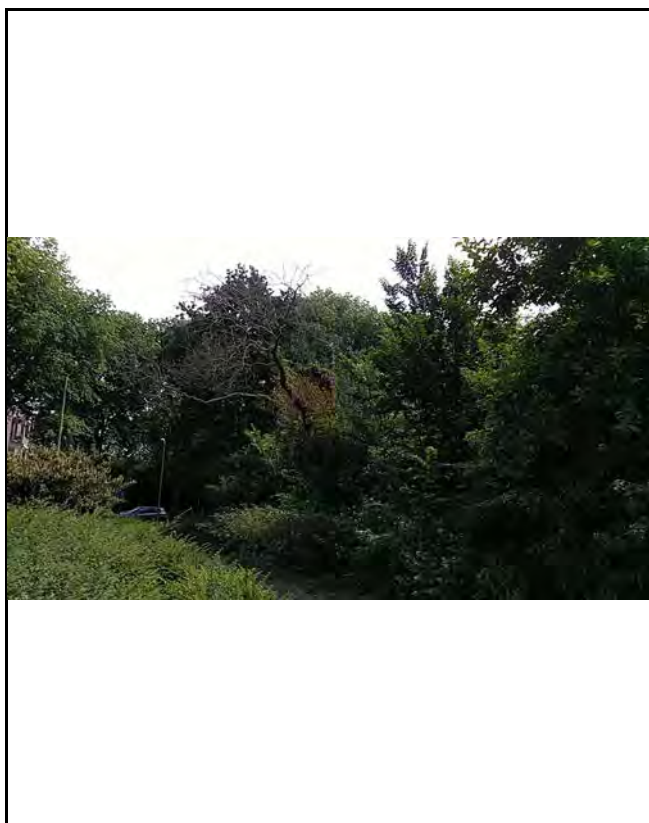
## Prof. Landsteinerpad

Controle datum: 18-8-2023  
BVC risicocategorie: D  
Omschrijving geconstateerde afwijking(en):  
Algemeen boom is dood.

maatregel: Rooien  
urgentie: <3 maanden  
omschrijving: Rooien

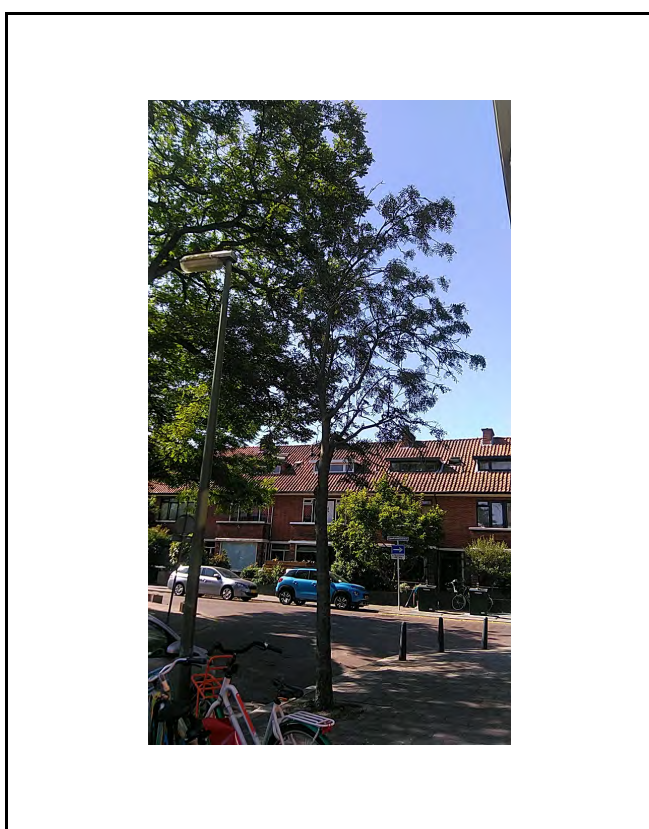
## Sterappelstraat - boomnr. 2

Stamvoet: scheuren. Stamvoet:

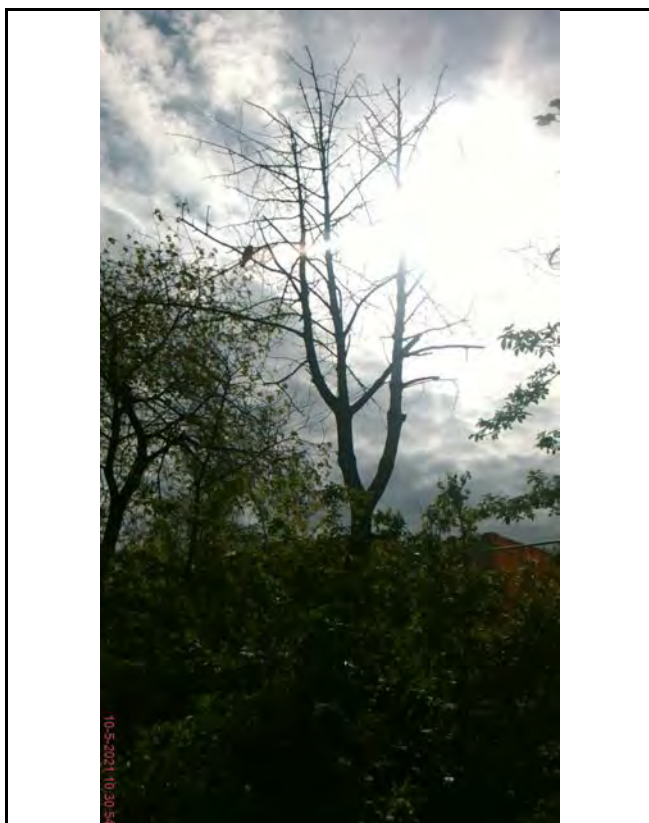
**Van Boecopkade**

Controle datum: 17-8-2023  
 BVC risicocategorie: D  
 Omschrijving geconstateerde afwijking(en):  
 Algemeen boom is dood.

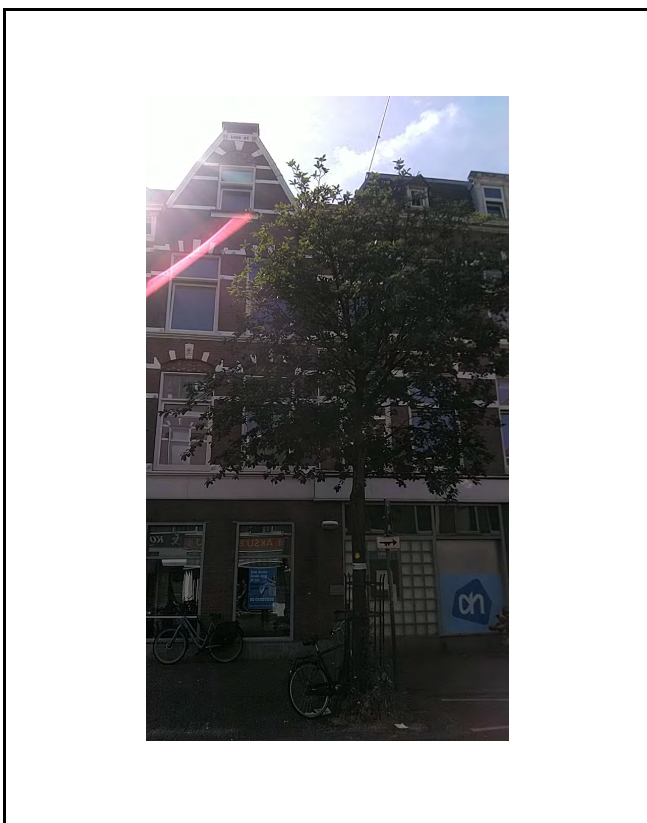
**Weimarstraat**

Controle datum: 20-6-2023  
 BVC risicocategorie: D  
 Omschrijving geconstateerde afwijking(en):  
 Stamvoet: zwam/vraat. Stam: holten/inrotting.

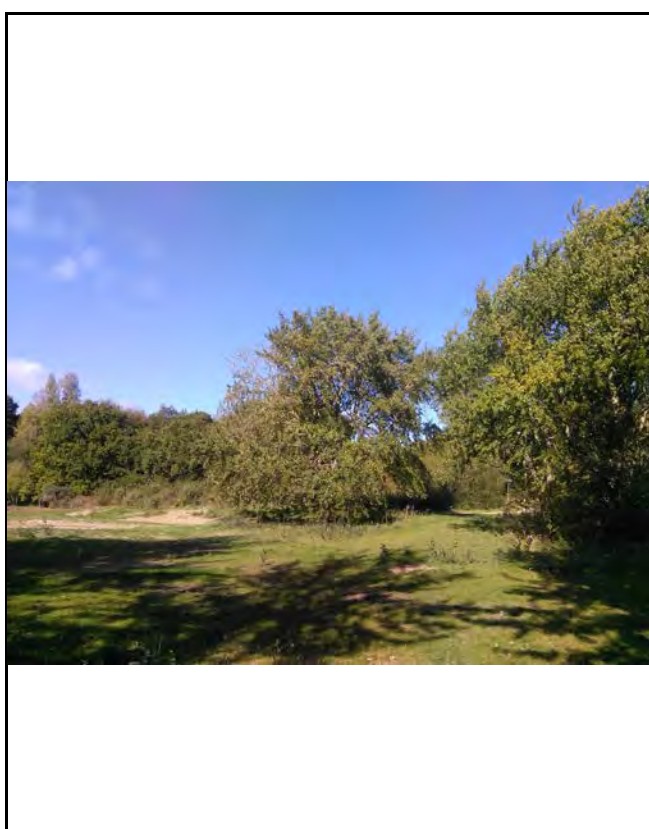
## Westduinpark - boomnr. 4

Stam: zwam/vraat.Kroon: dood hout.Kroon: scheuren in takken/grote wond.

omschrijving: Vraat schade zit over de gehele omtrek van de boom wel lokaal maar zorgt er voor dat de stam gevoelig wordt voor stambreuk.

omschrijving: gesteltak met scheur verwijderen, evt gesteltak innemen

omschrijving: Optie 1 de gesteltakken waarin vraag schade zit reduceren voor 50%

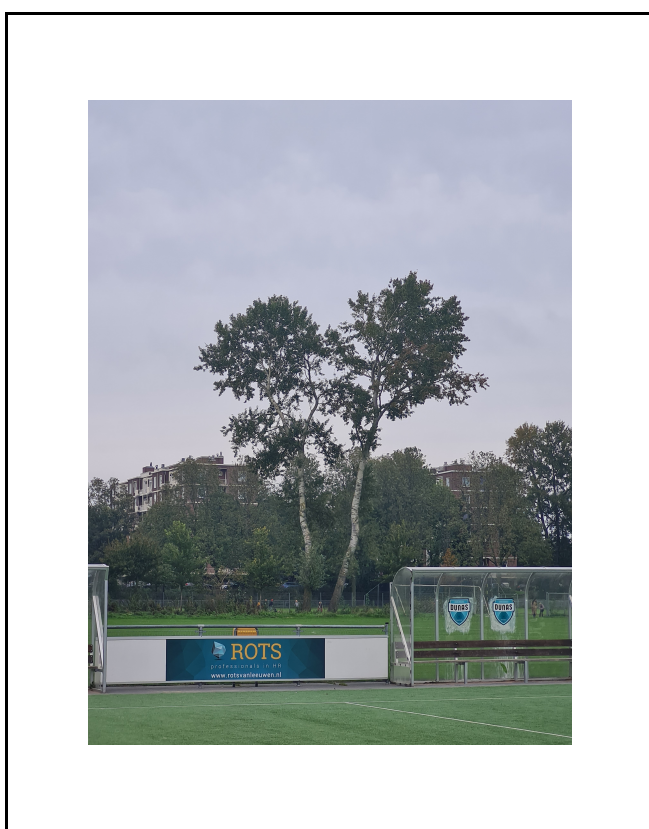
**Zonnebloemstraat**

Stam: scheuren.
