# Het kappen van 63 VTA slechte/dode bomen stadsdeel Segbroek

Bijlage 1: bij kapaanvraag 'Het kappen van 63 VTA slechte/dode bomen stadsdeel Segbroek'

VTA 2023

Kaplijst

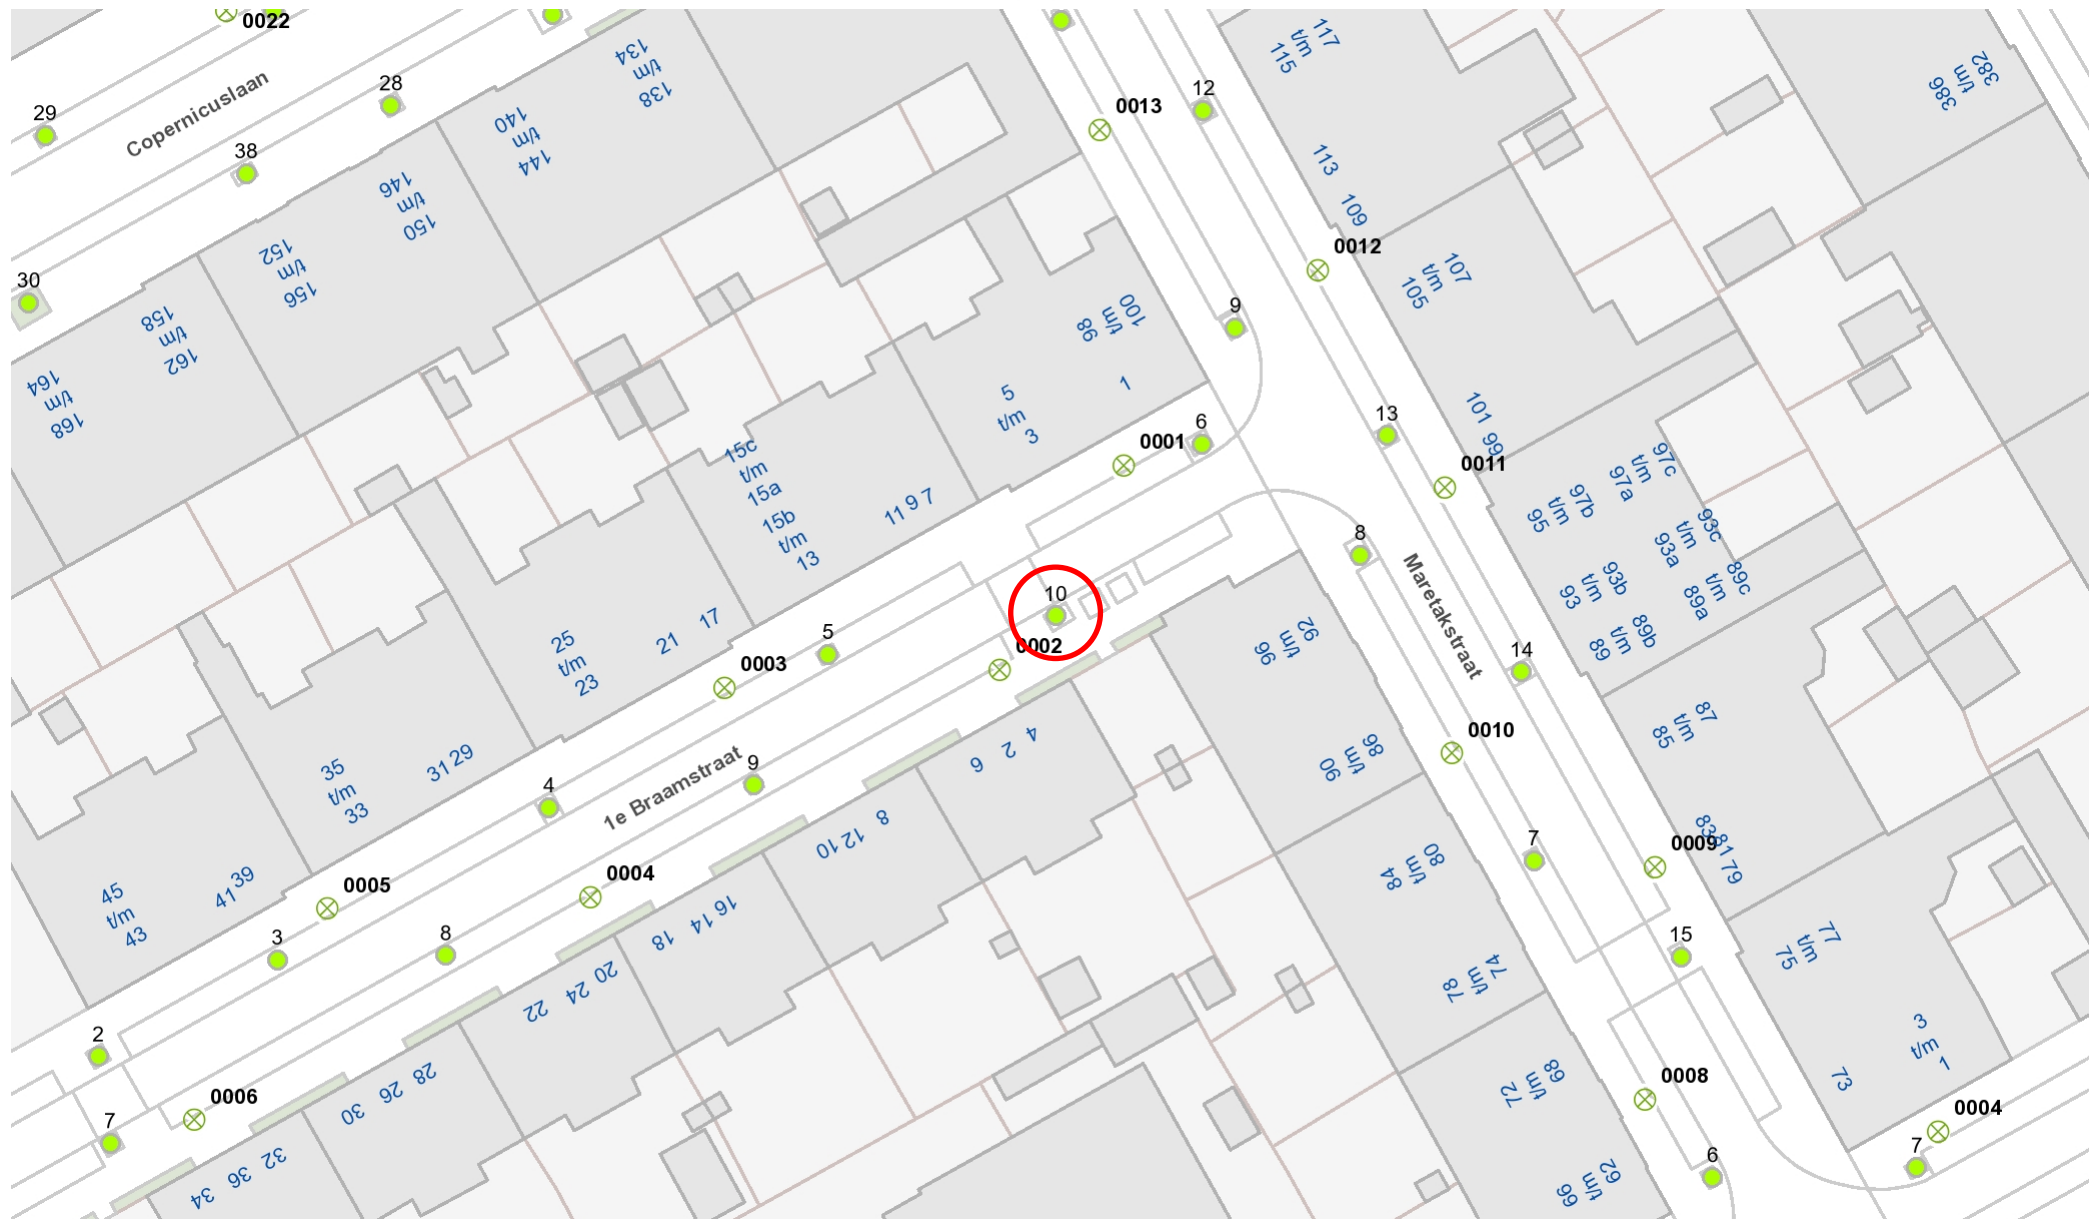
# 1e Braamstraat - boomnr. 10

Controle datum: 16-6-2023  
 BVC risicocategorie: D  
 Omschrijving geconstateerde afwijking(en):  
 Algemeen boom is dood.

maatregel: Rooien  
 urgentie: In beheerperiode - 12 mnd  
 omschrijving:

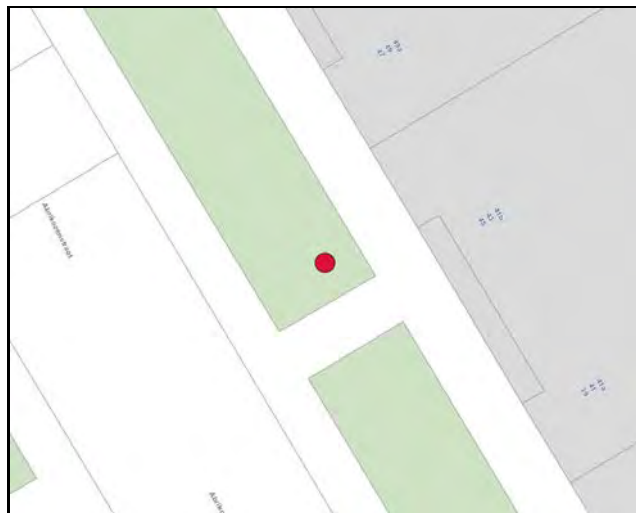
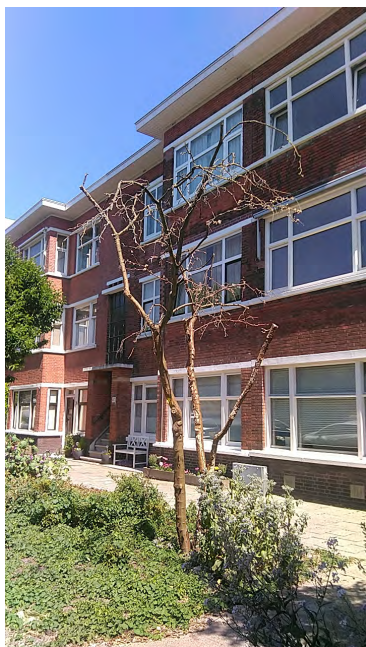
**Abrikozenstraat**

Omschrijving geconstateerde afwijking(en):  
Kroon: dood hout.

maatregel: Rooien

urgentie: In beheerperiode - 12 mnd

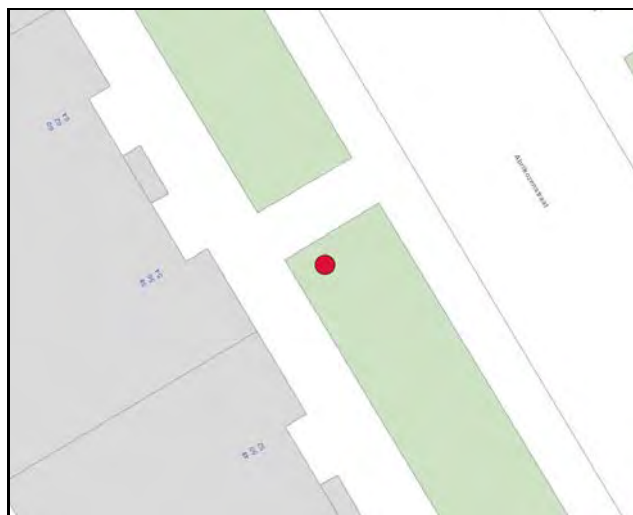
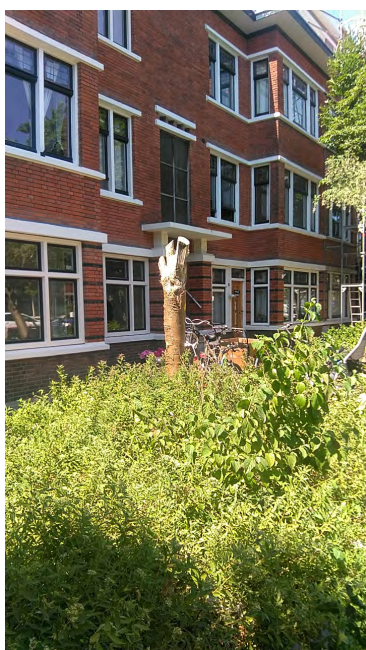
**Abrikozenstraat**

Omschrijving geconstateerde afwijking(en):  
Algemeen boom is dood.

maatregel: Rooien

urgentie: In beheerperiode - 12 mnd

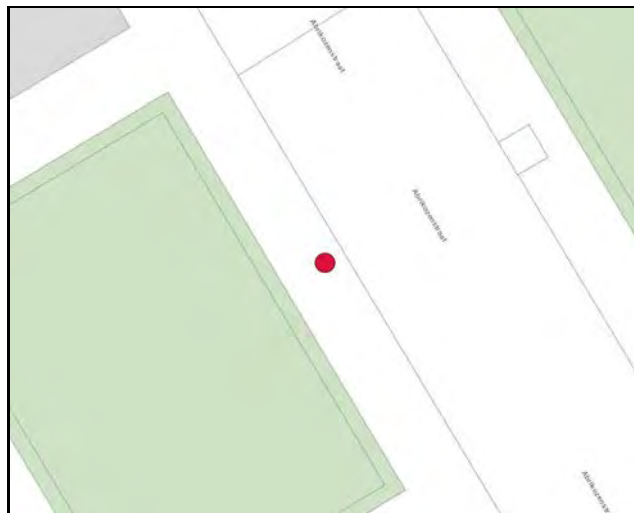
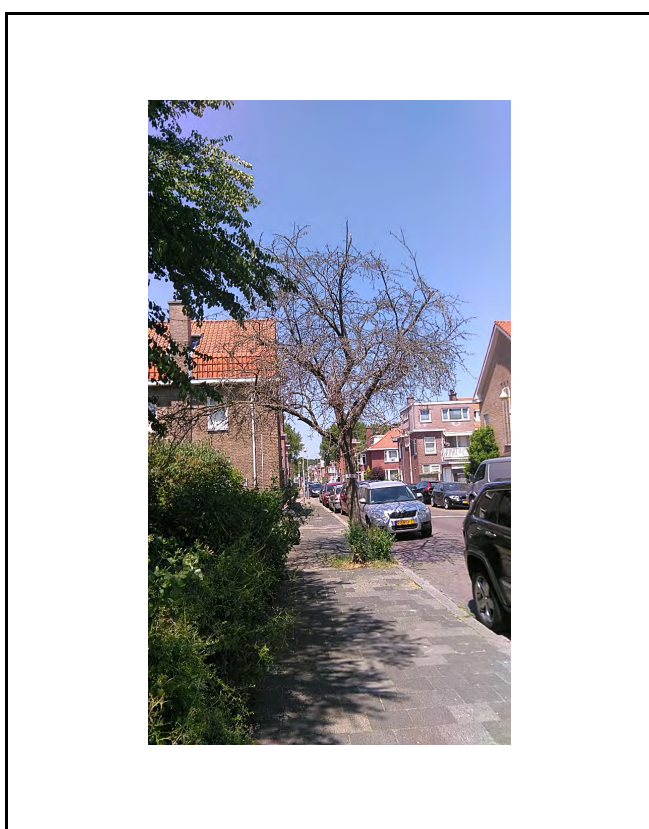
**Abrikozenstraat**

Omschrijving geconstateerde afwijking(en):  
Algemeen boom is dood.

maatregel: Rooien

urgentie: In beheerperiode - 12 mnd

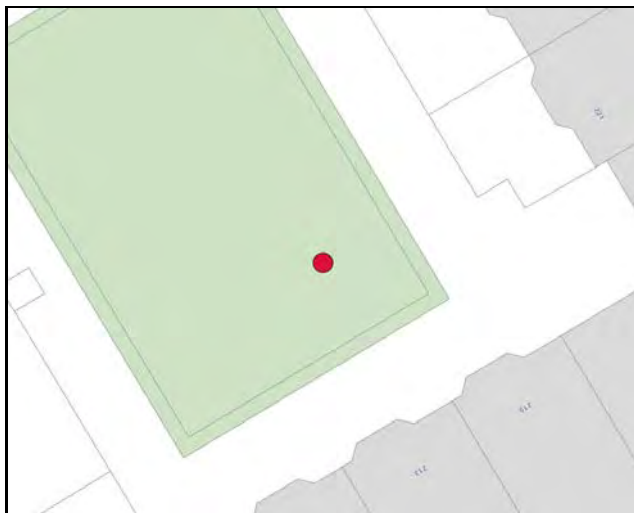
**Abrikozenstraat**

Controle datum: 13-6-2023  
BVC risicocategorie: D  
Omschrijving geconstateerde afwijking(en):  
Algemeen boom is dood.

maatregel: Rooien  
urgentie: In beheerperiode - 12 mnd  
omschrijving:

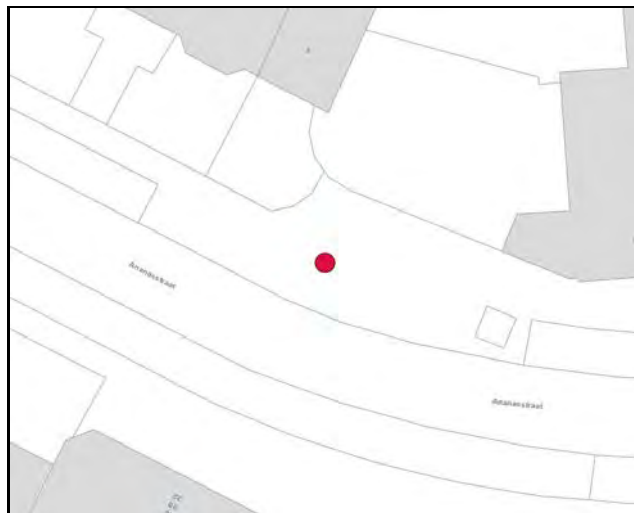
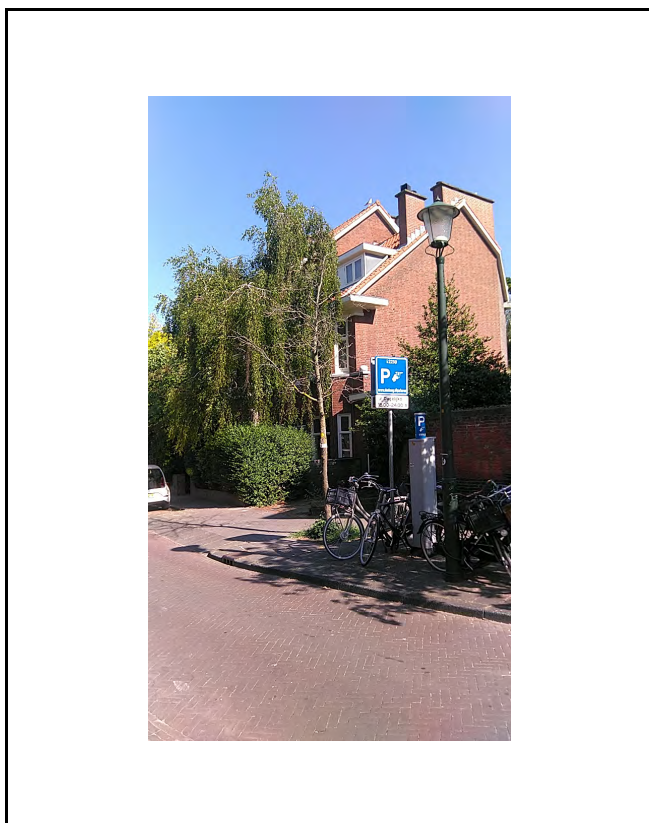
**Ananasstraat**

Algemeen boom is dood.

maatregel: Rooien

urgentie: In beheerperiode - 12 mnd

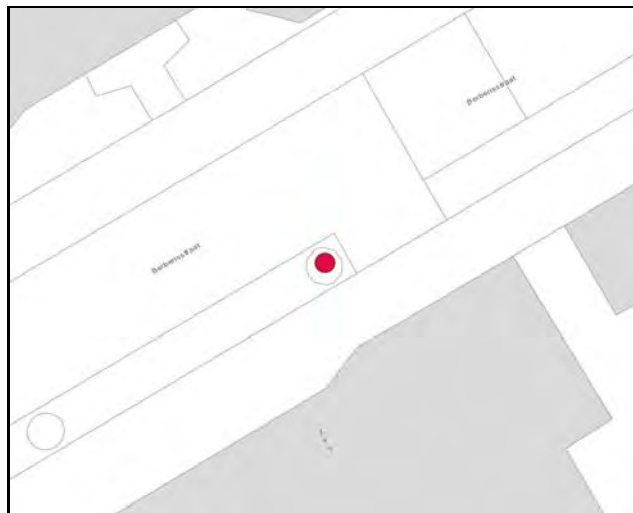
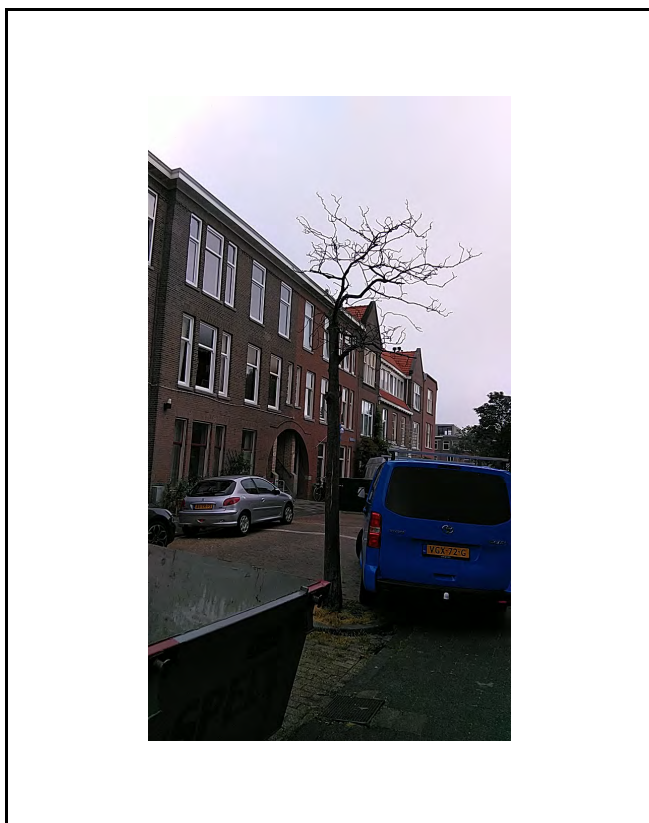
**Berberisstraat**

Algemeen boom is dood.

maatregel: Rooien

urgentie: In beheerperiode - 12 mnd

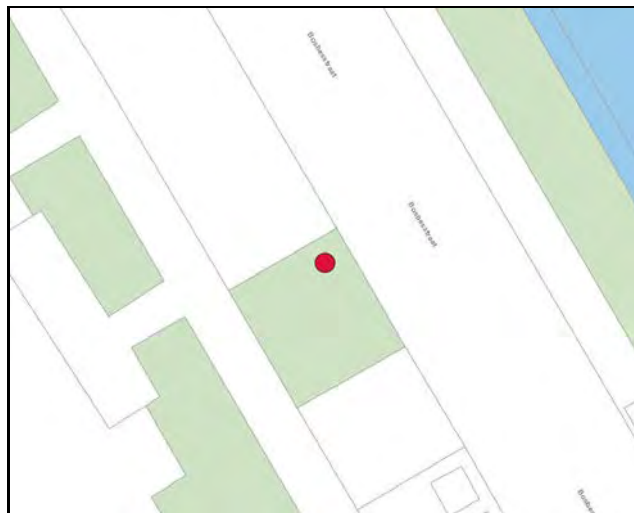
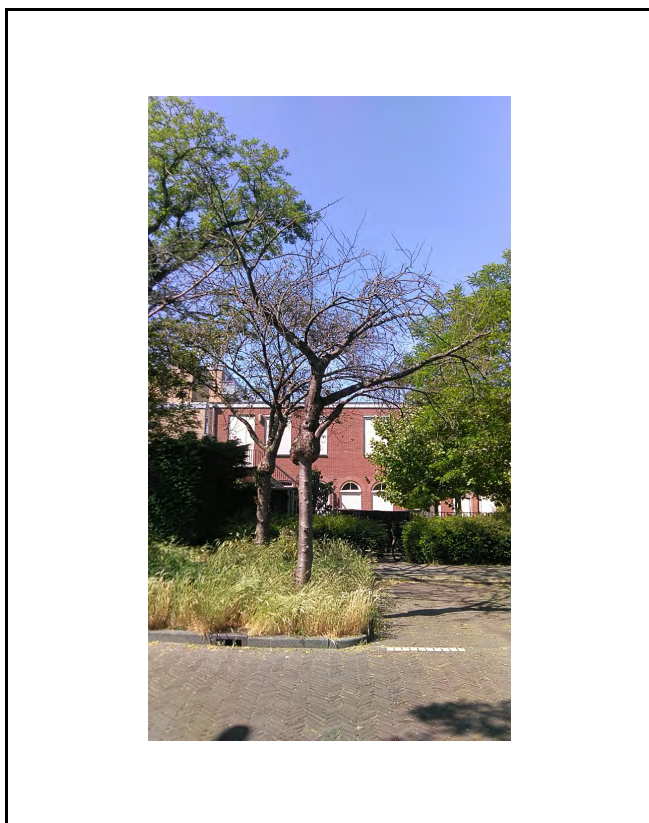
**Bosbesstraat**

Algemeen boom is dood.

maatregel: Rooien

urgentie: In beheerperiode - 12 mnd

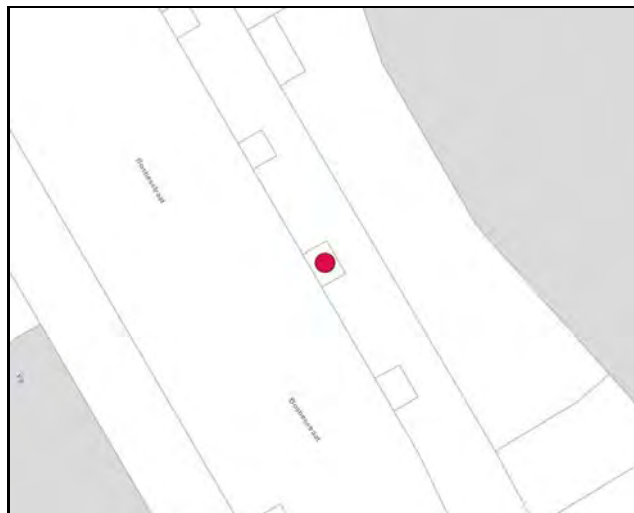
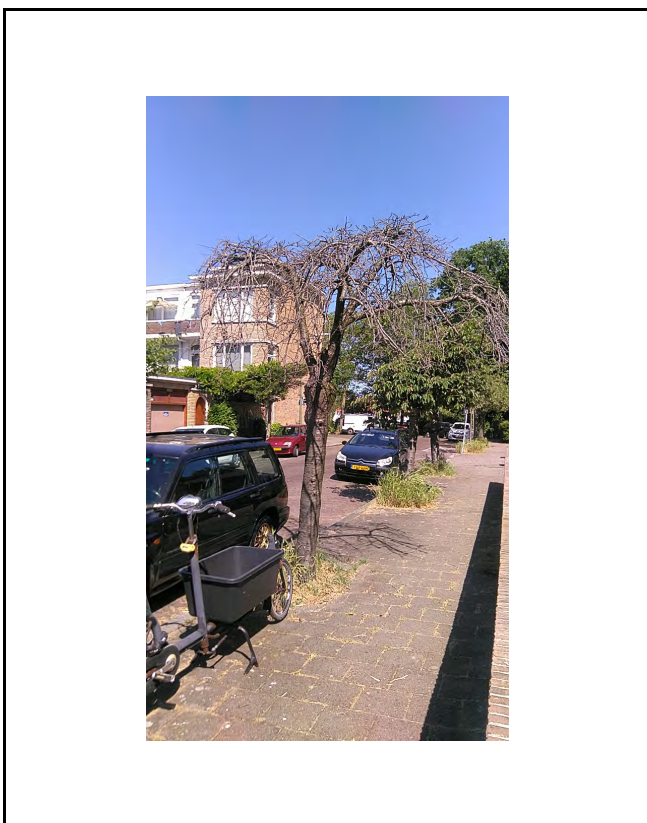
**Bosbesstraat**

Algemeen boom is dood.

maatregel: Rooien  
 urgentie: In beheerperiode - 12 mnd  
 omschrijving:

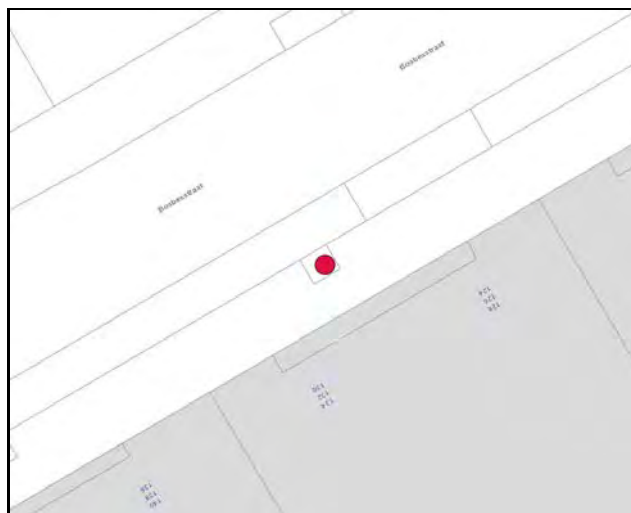
**Bosbesstraat**

Controle datum: 25-7-2023  
 BVC risicocategorie: D  
 Omschrijving geconstateerde afwijking(en):  
 Stamvoet: zwam/vraat.

omschrijving: De boom klinkt bij het kloppen met de hamer niet massief meer. Aan meerdere kanten van de stamvoet komen de vruchtlichamen van de tonderzwam naar buiten. Aanzienlijke kans op stambreuk en/of windworp.

maatregel: Rooien  
 urgentie: In beheerperiode - 12 mnd  
 omschrijving:

maatregel: Onderzoek: handmatig  
 urgentie: -

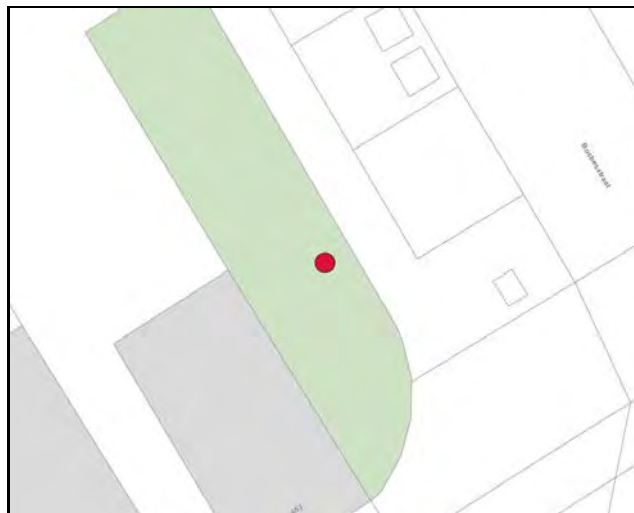
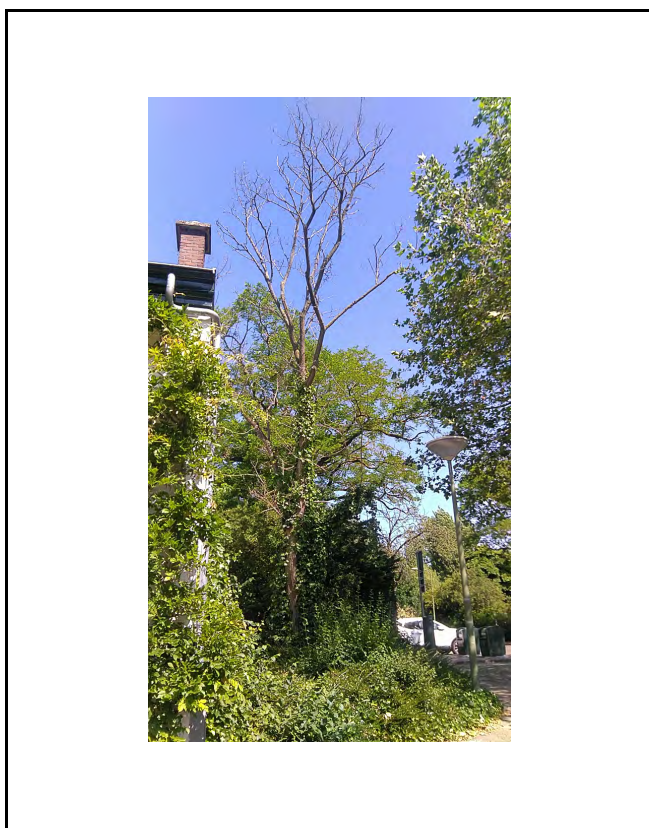
**Bosbesstraat**

Omschrijving geconstateerde afwijking(en):  
Algemeen boom is dood.

maatregel: Rooien

urgentie: In beheerperiode - 12 mnd

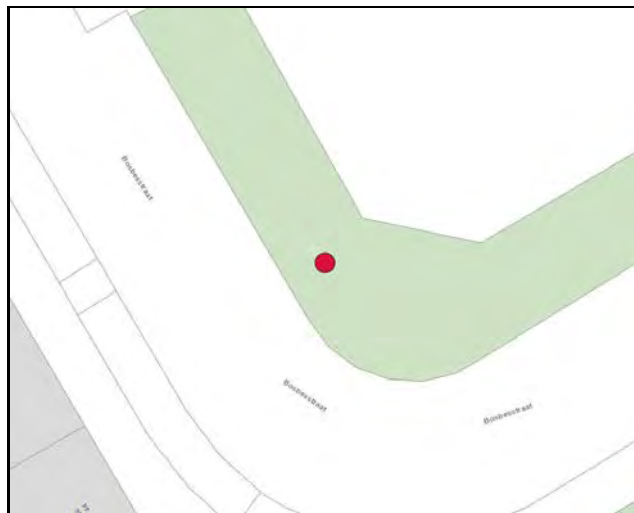
**Bosbesstraat**

Controle datum: 14-6-2023  
 BVC risicocategorie: D  
 Omschrijving geconstateerde afwijking(en):  
 Algemeen boom is dood.

maatregel: Rooien  
 urgentie: In beheerperiode - 12 mnd  
 omschrijving:

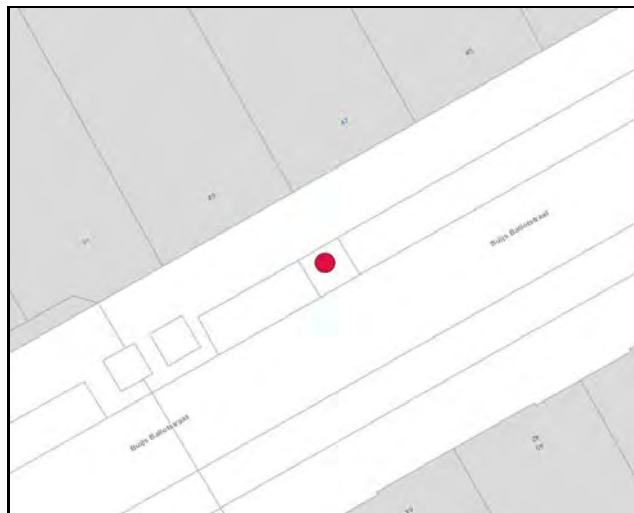
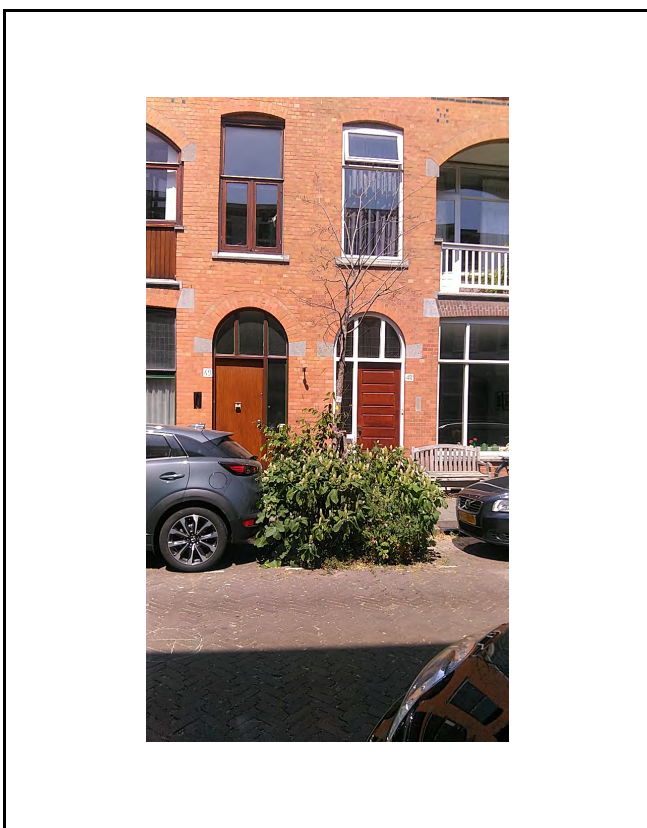
**Buijs Ballotstraat**

Omschrijving geconstateerde afwijking(en):  
Algemeen boom is dood.

maatregel: Rooien

urgentie: In beheerperiode - 12 mnd

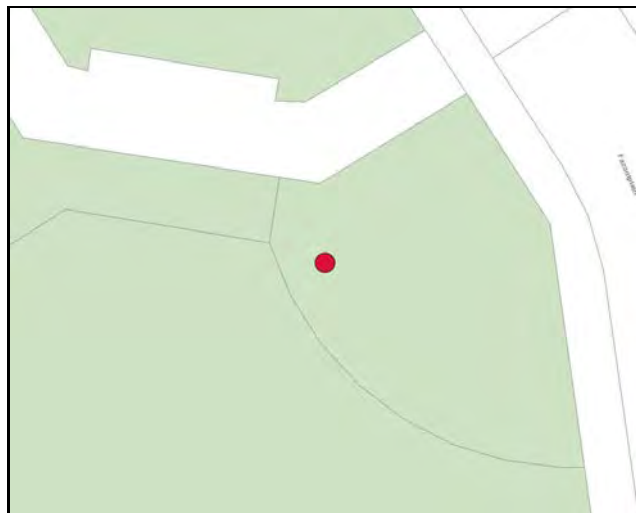
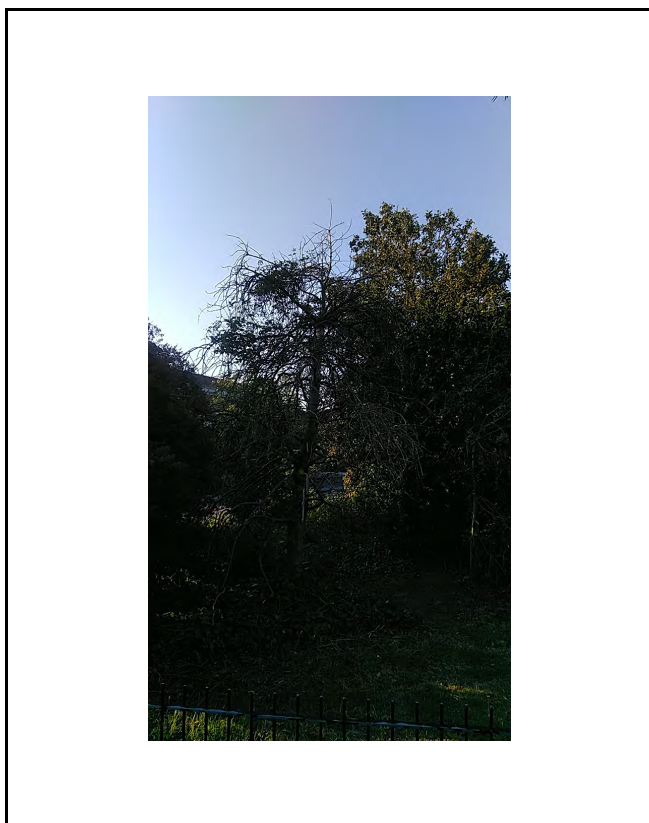
**Fazantplein**

Algemeen boom is dood.

maatregel: Rooien

urgentie: In beheerperiode - 12 mnd

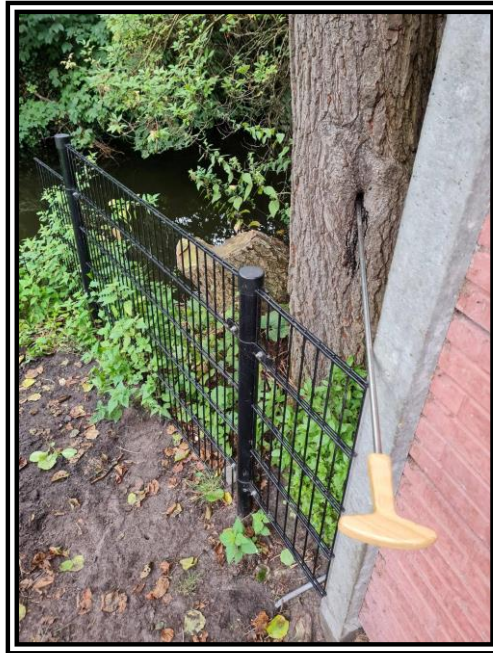
| <p>Boom nr : Geen (NME boom)</p> <p>Boomsoort : Els<br/><i>Alnus glutinosa</i></p> <p>Stamomtrek : 117 cm</p> <p>Stamvoet : Meerstammig,<br/>Zwamaantasting</p> <p>Stam : Holte</p> <p>Kroon : Geen Bijzonderheden</p> <p>Omschrijving geconstateerde afwijking[en]</p> <ul style="list-style-type: none"> <li>[ ] Stormschade</li> <li>[ ] Mechanische belasting</li> <li>[ ] Kroonsterfte</li> <li>[ ] Slechte takaanhechting[en]</li> <li>[ ] Takscheuren</li> <li>[ ] Beschadiging wortelaanzet</li> <li>[X] Holte/inrotting stam</li> <li>[X] Holte/inrotting stamvoet</li> </ul> | |

Holte in de Stam

| <p>Aanbevelingen: [X] 3 maanden    [ ] 12 maanden    [ ] Urgent = noodkap</p> <p>[X] Rooien                                  [ ] Ingrijpende:</p> <p>[ ] ATTENTIEBOOM</p> <p>[ ] Anders:</p> <p><b>Aanzienlijke kans schade en/of letsel aan personen door op breuk en/ of windworp.</b></p> <p><b>Controle datum: 1 september 2023</b></p> | |

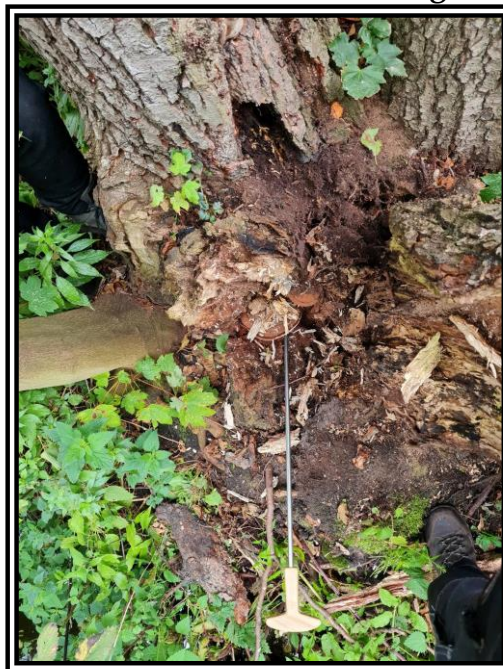
Tonderzwam en inrotting

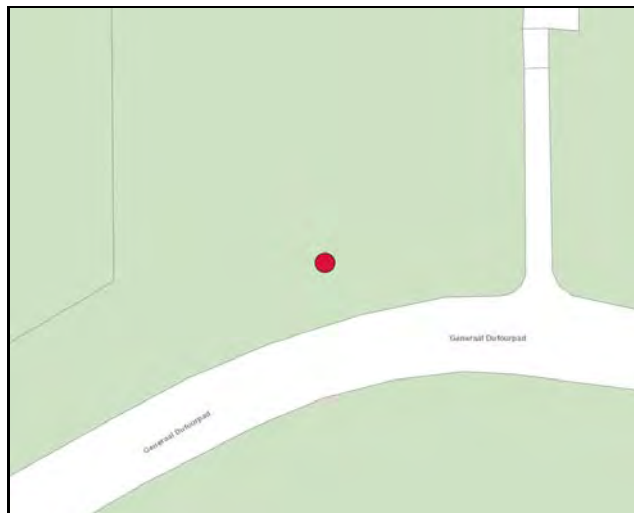
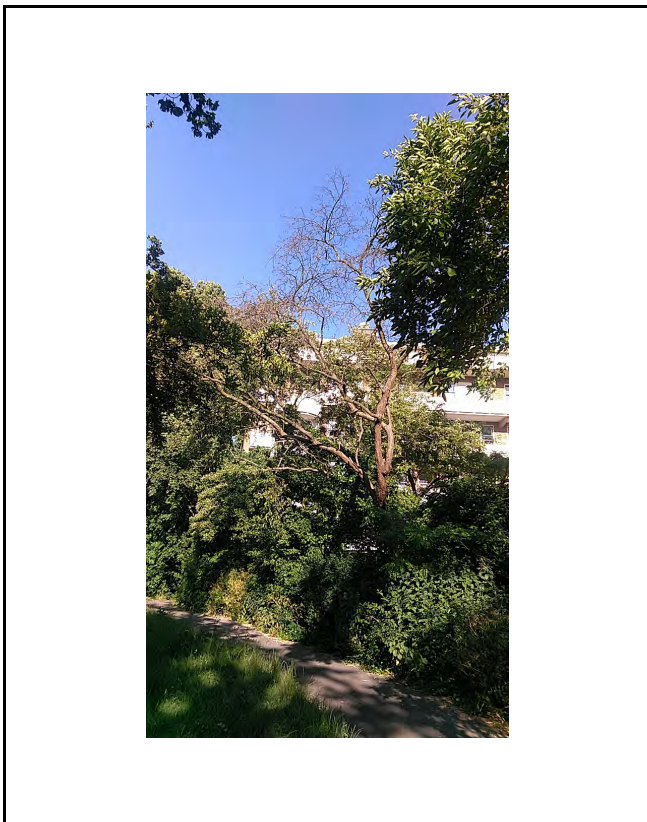
**Generaal Dufourpad**

Omschrijving geconstateerde afwijking(en):  
Algemeen boom is dood.

maatregel: Rooien

urgentie: In beheerperiode - 12 mnd

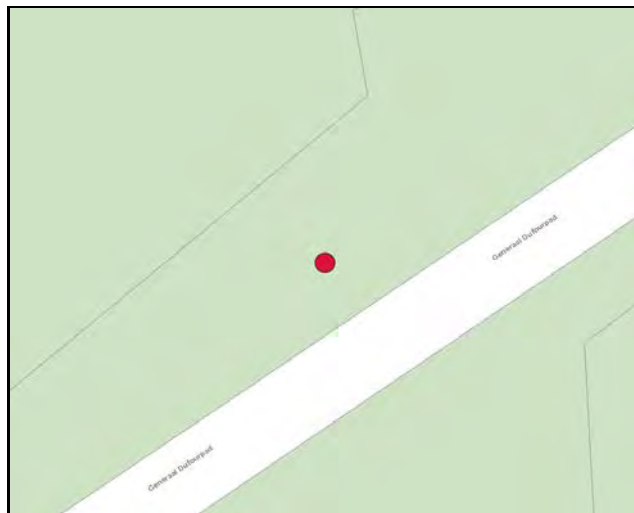
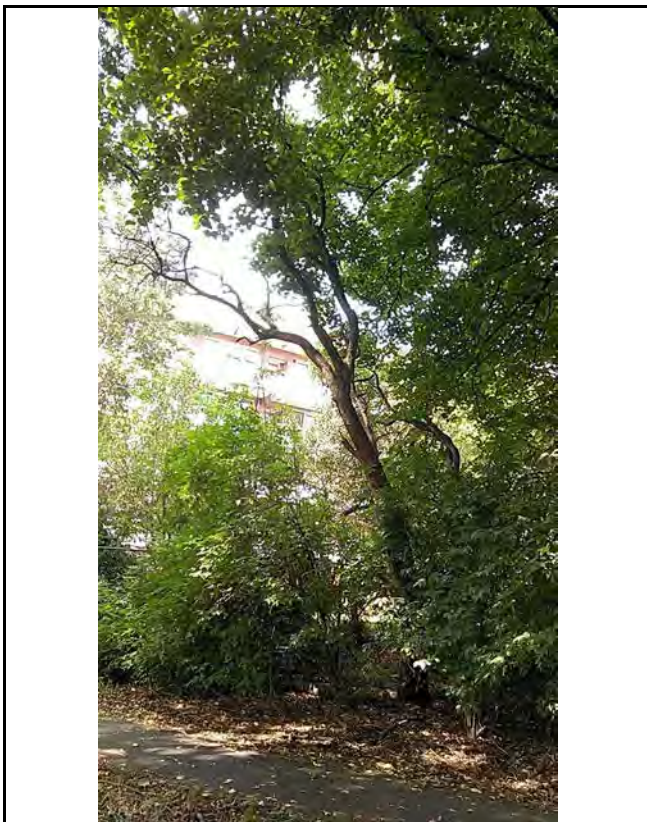
**Generaal Dufourpad**

Algemeen boom is dood.

maatregel: Rooien

urgentie: In beheerperiode - 12 mnd

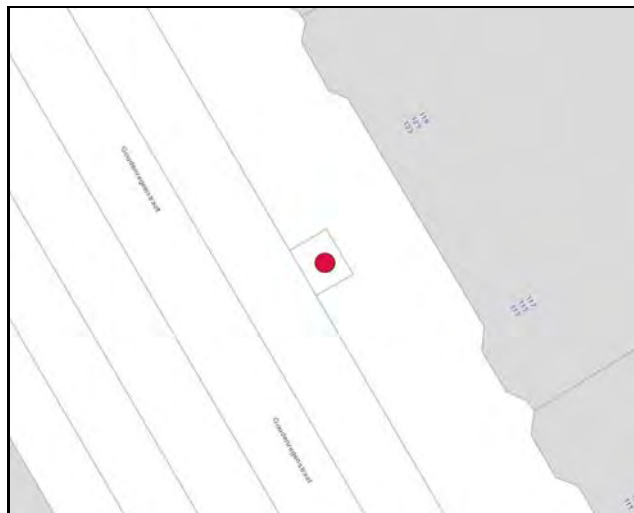
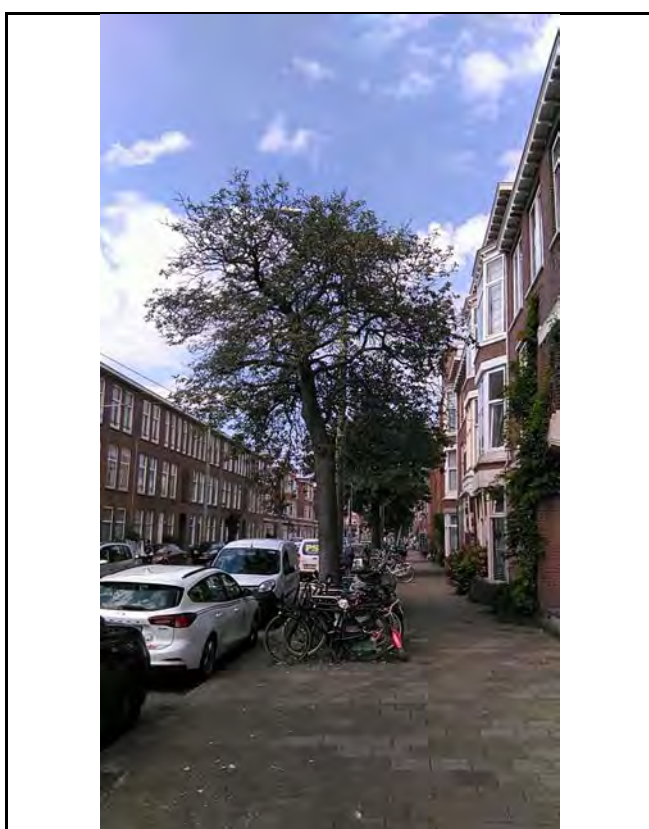
**Goudenregenstraat**

Algemeen slechte vitaliteit. Stamvoet:  
zwam/vraat, Dikrandtonderzwam.

omschrijving: Meerdere vruchtlichaam Dikrandtonderzwam. Bij het kloppen met de hamer klinkt de stamvoet voor 70% van de omtrek niet massief meer. Aanzienlijke kans op stambreuk en of windworp aanwezig.

maatregel: Rooien

urgentie: In beheerperiode - 12 mnd

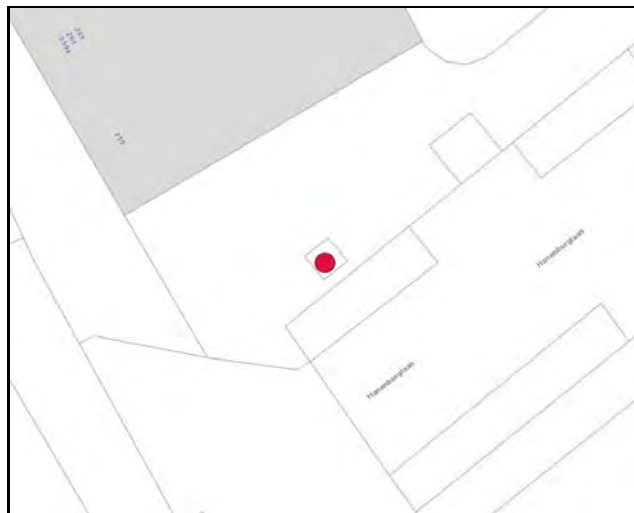
**Hanenburglaan**

Controle datum: 23-6-2023  
 BVC risicocategorie: D  
 Omschrijving geconstateerde afwijking(en):  
 Algemeen boom is dood.

maatregel: Rooien  
 urgentie: In beheerperiode - 12 mnd  
 omschrijving:

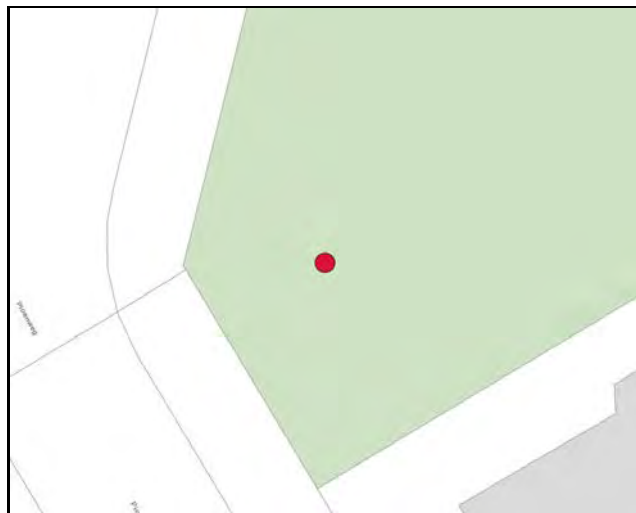
## Hyacinthweg

Controle datum: 23-6-2023  
BVC risicocategorie: D  
Omschrijving geconstateerde afwijking(en):  
Algemeen boom is dood.

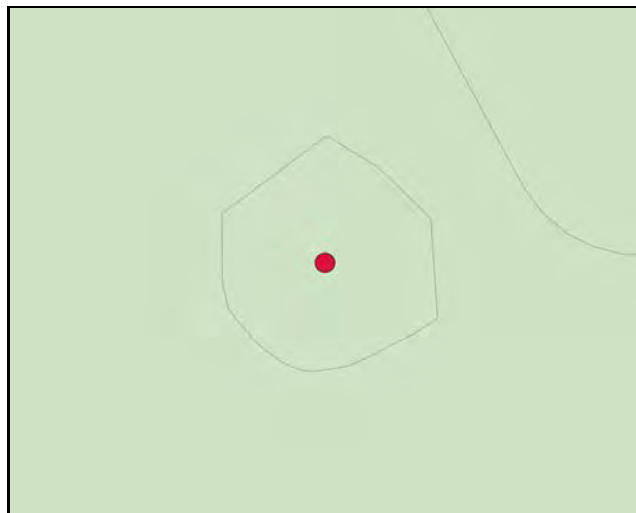
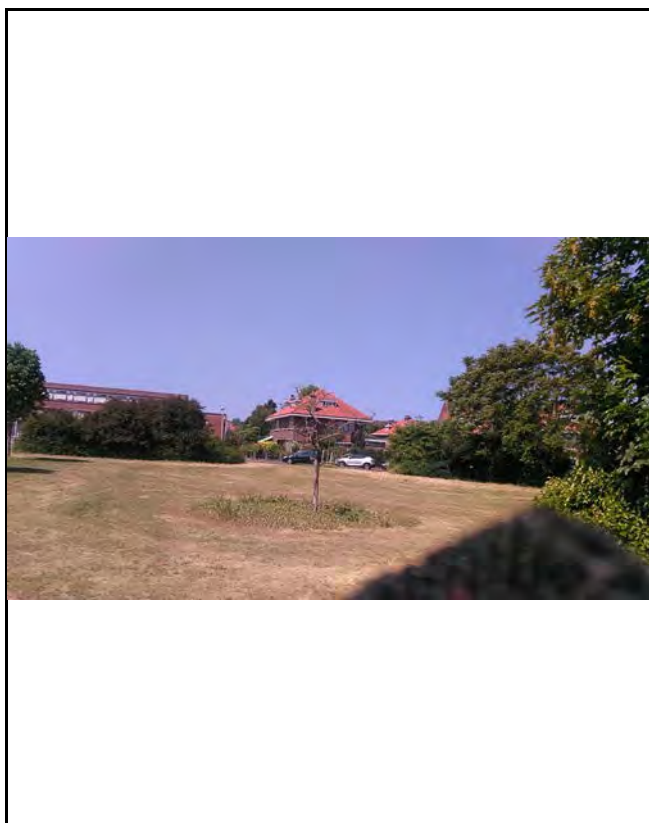
**IJsvogelplein**

Algemeen boom is dood.

maatregel: Rooien

urgentie: In beheerperiode - 12 mnd

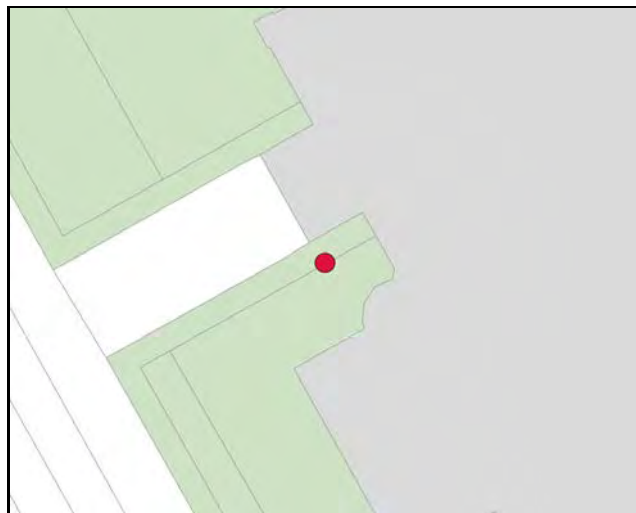
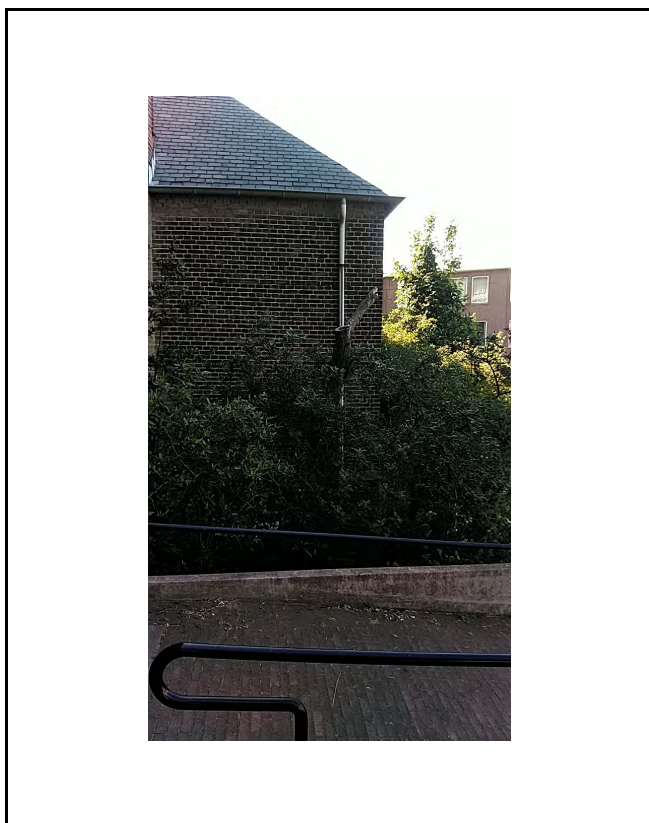
**Kamperfoelieplein**

Omschrijving geconstateerde afwijking(en):  
Algemeen boom is dood.

maatregel: Rooien

urgentie: In beheerperiode - 12 mnd

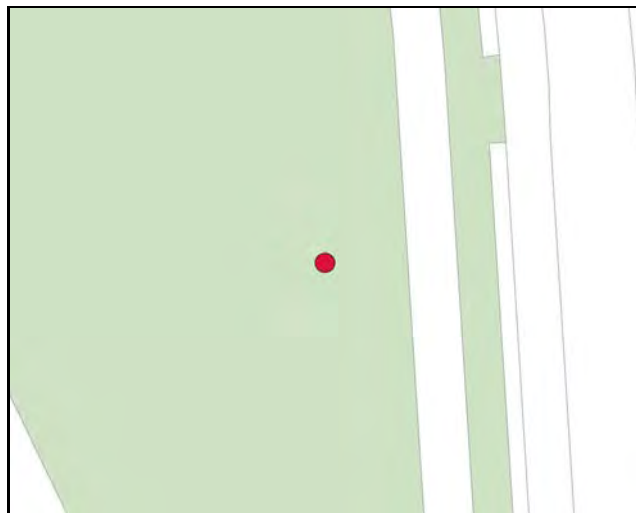
**Kamperfoeliestraat**

Controle datum: 15-6-2023  
 BVC risicocategorie: D  
 Omschrijving geconstateerde afwijking(en):  
 Algemeen boom is dood.

maatregel: Rooien  
 urgentie: In beheerperiode - 12 mnd  
 omschrijving:

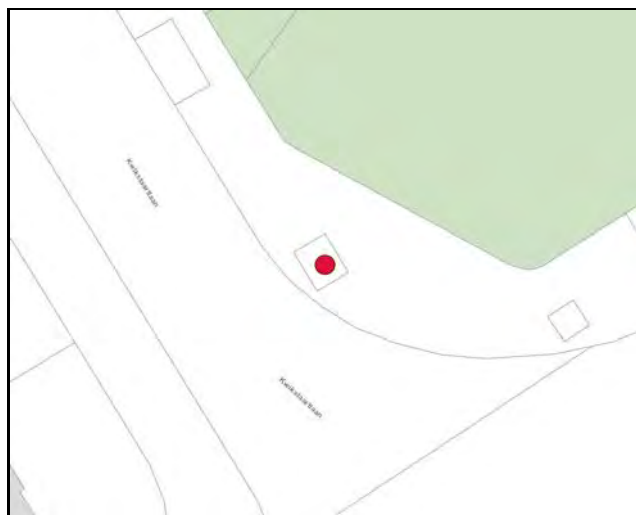
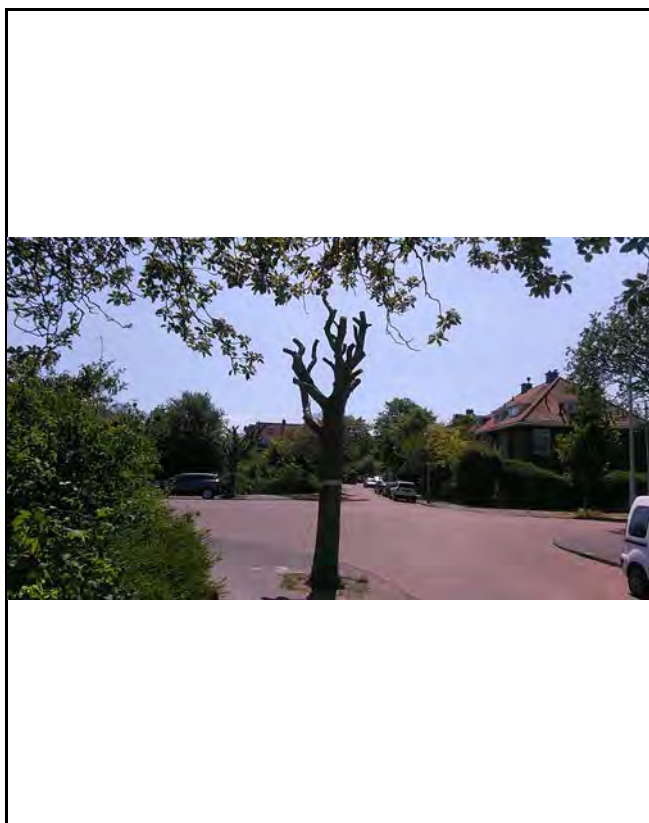
**Kwikstaartlaan**

Omschrijving geconstateerde afwijking(en):  
Algemeen boom is dood.

maatregel: Rooien

urgentie: In beheerperiode - 12 mnd

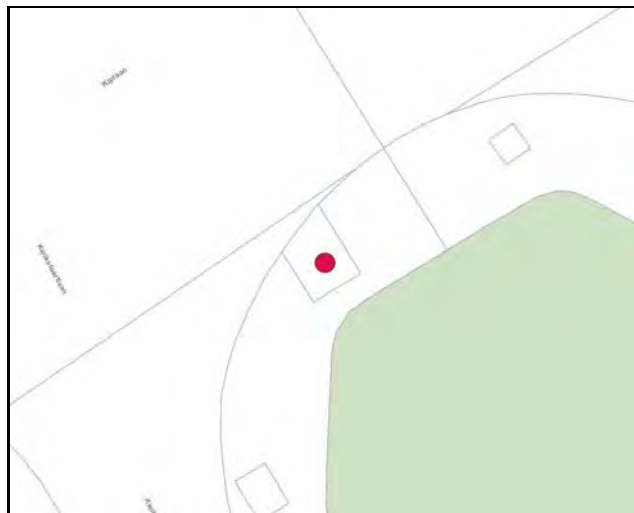
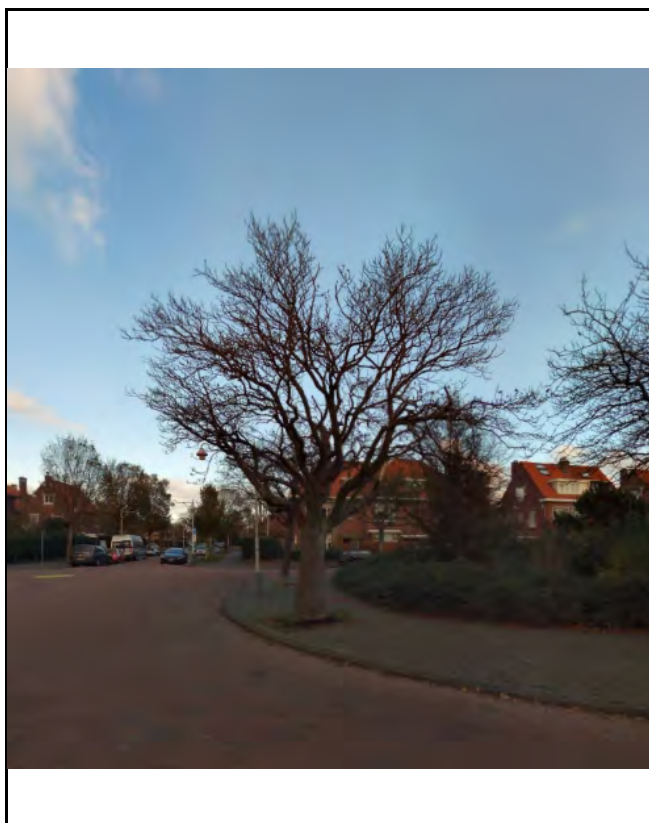
**Kwikstaartlaan**

Omschrijving geconstateerde afwijking(en):  
Algemeen boom is dood.

maatregel: Rooien

urgentie: In beheerperiode - 12 mnd

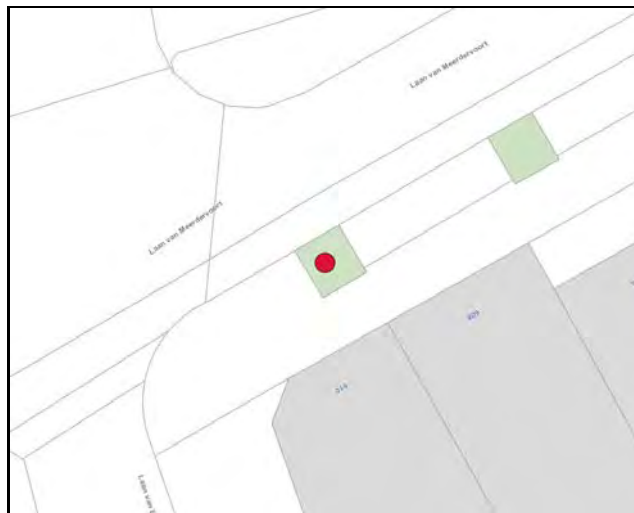
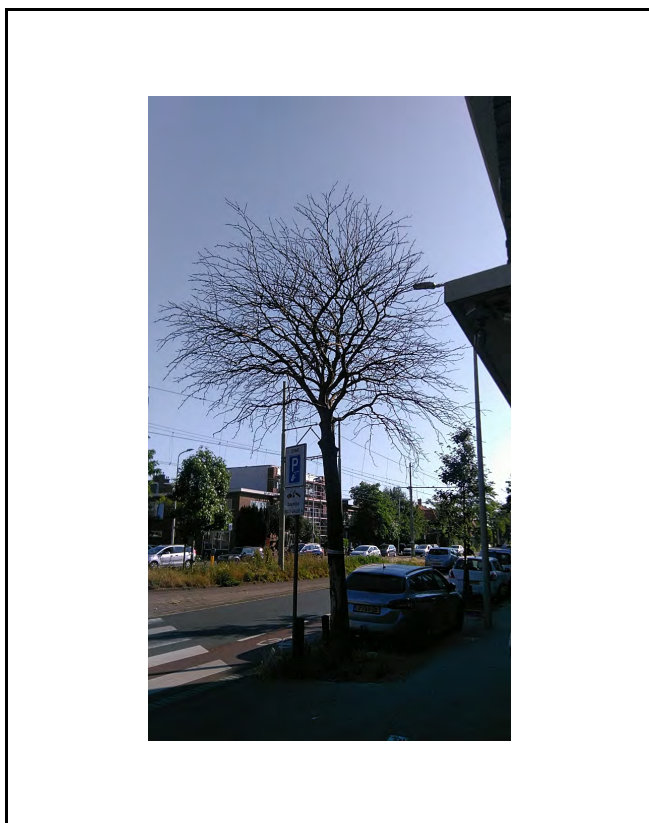
**Laan van Meerdervoort**

Omschrijving geconstateerde afwijking(en):  
Algemeen boom is dood.

maatregel: Rooien

urgentie: In beheerperiode - 12 mnd

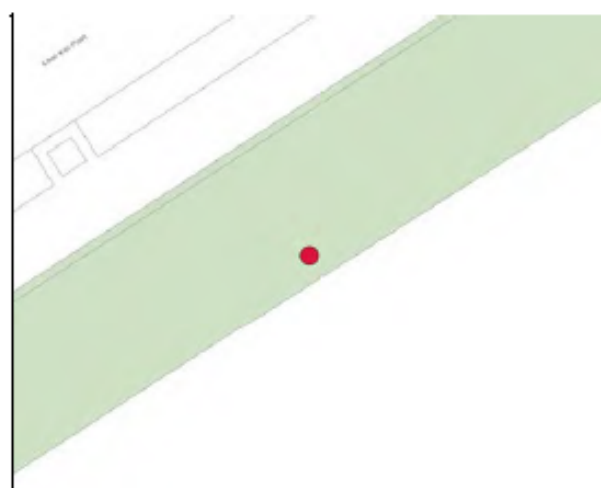
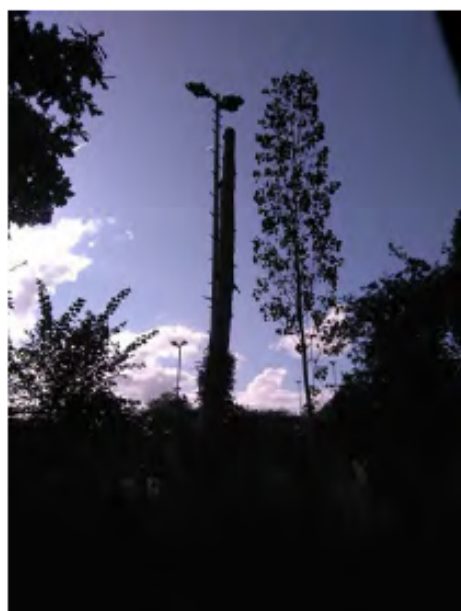
**Laan van Poot**

Controle datum: 17-8-2023  
 BVC risicocategorie: D  
 Omschrijving geconstateerde afwijking(en):  
 Algemeen boom is dood.

maatregel: Rooien  
 urgentie: <3 maanden  
 omschrijving:  
 maatregel: Onderzoek: handmatig  
 urgentie: -  
 omschrijving: stamstuk van 10 meter wordt langzamerhand instabiel

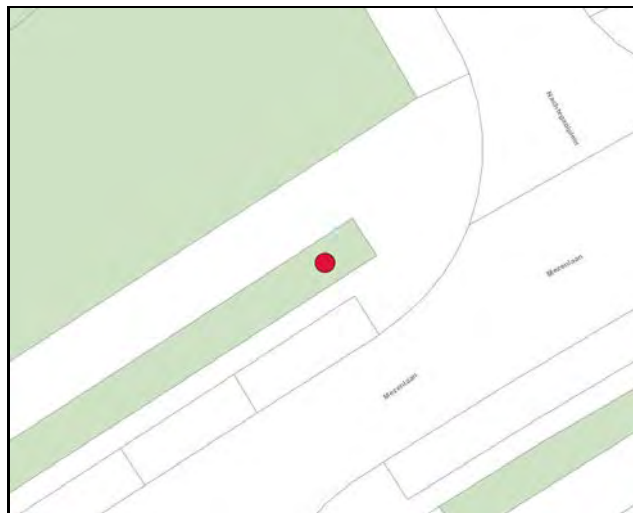
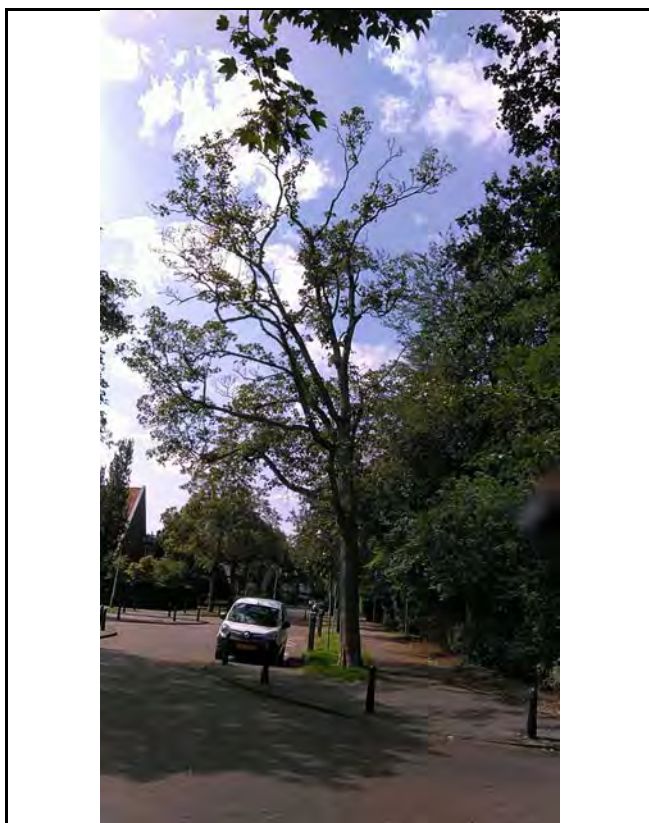
**Mezenlaan**

Kroon: afstervend. Stamvoet: zwam/vraat,  
Honingzwam .Stamvoet: wond. Algemeen  
slechte vitaliteit.

omschrijving: Honingzwam > 30%

maatregel: Rooien

urgentie: In beheerperiode - 12 mnd
