# Het kappen van 63 VTA slechte/dode bomen stadsdeel Segbroek

Bijlage 1: bij kapaanvraag 'Het kappen van 63 VTA slechte/dode bomen stadsdeel Segbroek'

VTA 2023

Kaplijst

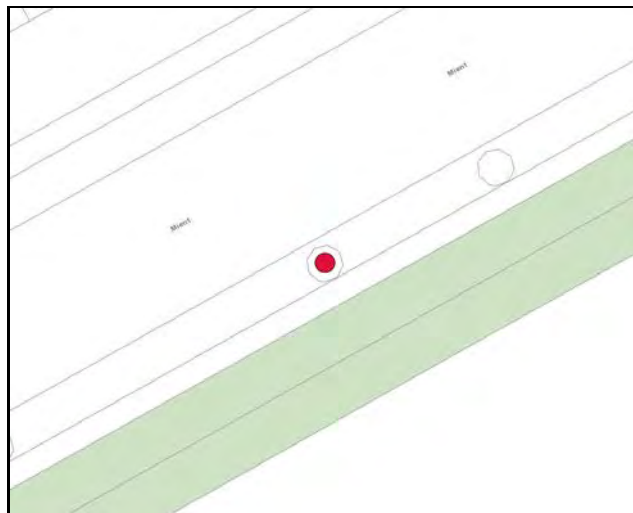
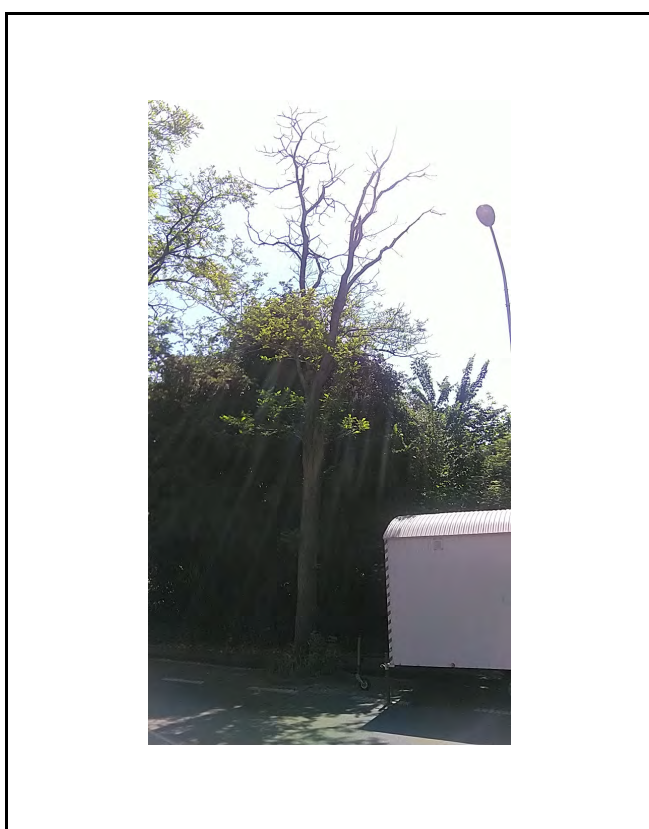
**Mient**

Kroon: dood hout. Kroon:  
afstervend. Stamvoet: zwam/vraat,  
Tonderzwam .

omschrijving: Tonderzwam, de boom klinkt tijdens het kloppen met de hamer massief. De kroon is aan het afsterven.

maatregel: Rooien

urgentie: In beheerperiode - 12 mnd

maatregel: Dood hout verwijderen

urgentie: <3 maanden

omschrijving: 40% dik hout!!

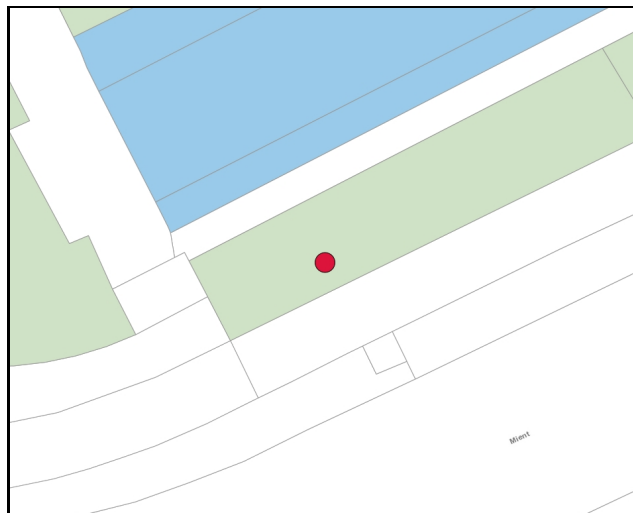
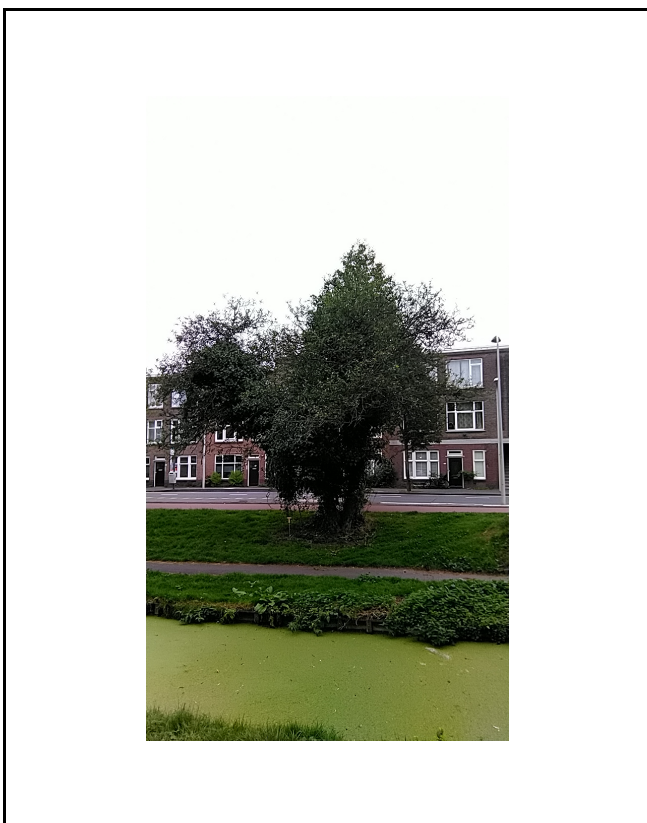
**Mient**

Stamvoet: holten/inrotting. Stam:  
 zwam/vraat. Stamvoet:  
 meerstammig. Algemeen mechanische  
 overbelasting.

omschrijving: De stam met holte klinkt tijdens het kloppen met de hamer niet meer massief. De prikstok verdwijnt 25cm in de boom en de boom is 30cm dik. Aanzienlijke kans op windworp en of stambreuk aanwezig.

maatregel: Rooien  
 urgentie: In beheerperiode - 12 mnd  
 omschrijving:

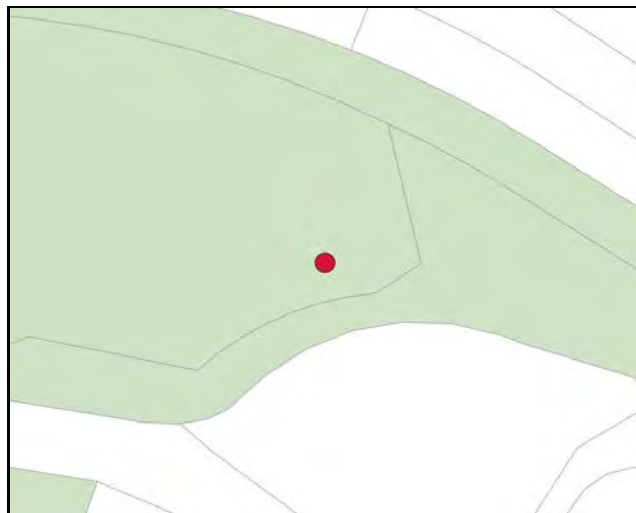
**Mient**

Controle datum: 16-6-2023  
BVC risicocategorie: D  
Omschrijving geconstateerde afwijking(en):  
Algemeen boom is dood.

maatregel: Rooien  
urgentie: In beheerperiode - 12 mnd  
omschrijving:

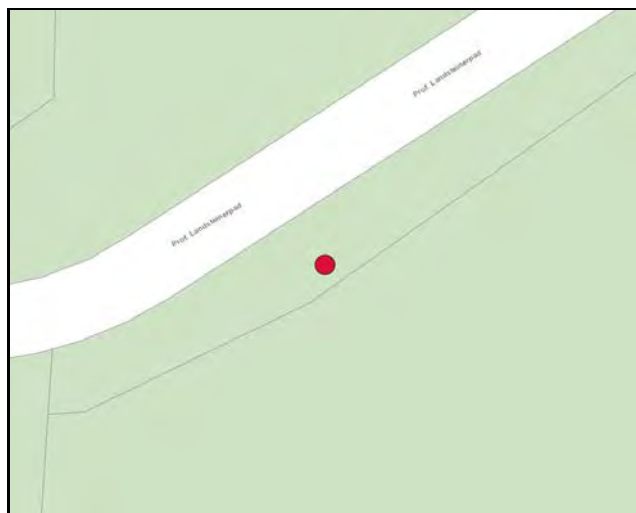
## Prof. Landsteinerpad

Controle datum: 18-8-2023  
BVC risicocategorie: D  
Omschrijving geconstateerde afwijking(en):  
Algemeen boom is dood.

maatregel: Rooien  
urgentie: <3 maanden  
omschrijving: Rooien

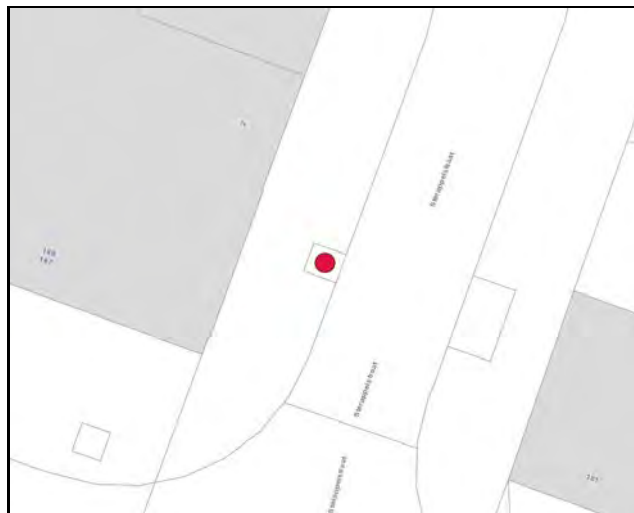
| Sterappelstraat | 2 | Sorbus aucuparia 'Sheerwater Seedling' | 60 | 19 | Geen | Geen | Stamvoet: scheuren, stamvoet: holten/inrotting. | 2564 RB | Sorbus aucuparia 'Sheerwater Seedling' |

Stamvoet: scheuren. Stamvoet:

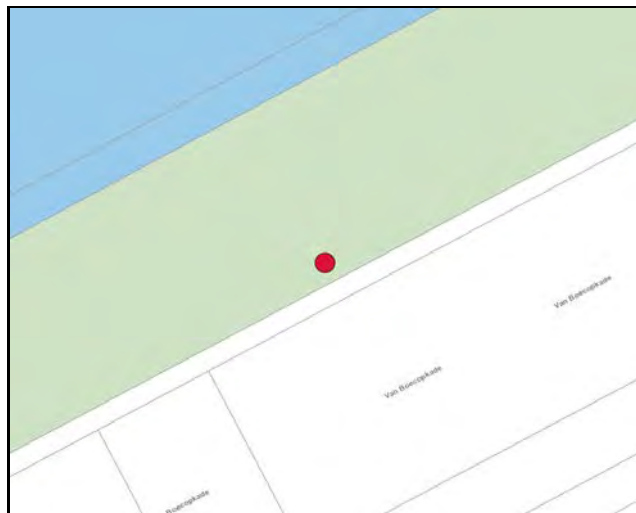
**Van Boecopkade**

Controle datum: 17-8-2023  
 BVC risicocategorie: D  
 Omschrijving geconstateerde afwijking(en):  
 Algemeen boom is dood.

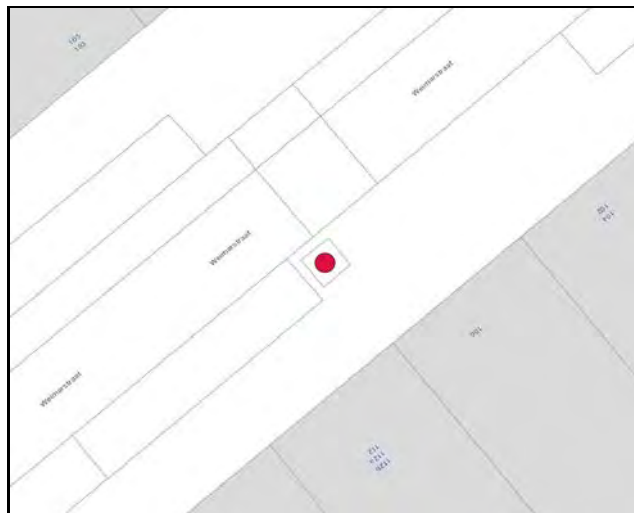
**Weimarstraat**

Controle datum: 20-6-2023  
 BVC risicocategorie: D  
 Omschrijving geconstateerde afwijking(en):  
 Stamvoet: zwam/vraat. Stam: holten/inrotting.

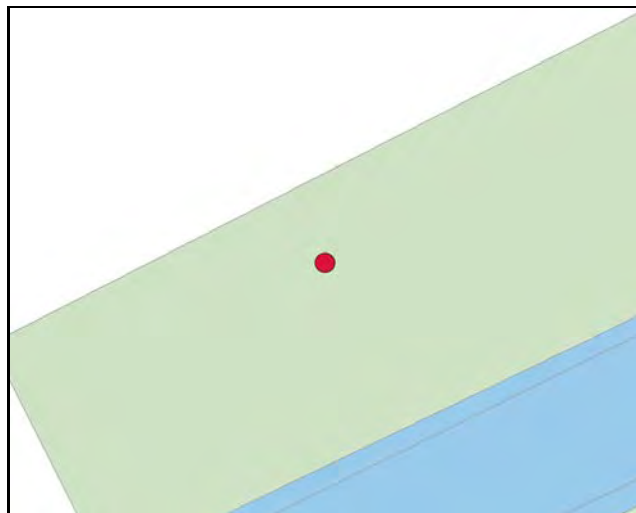
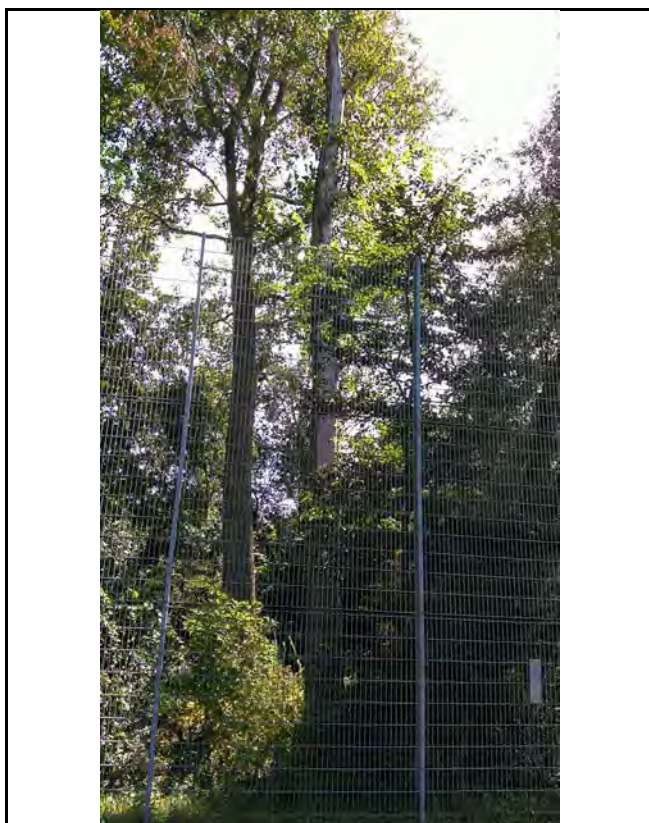
## Westduinpark - boomnr. 125

BVC risicocategorie: D

Omschrijving geconstateerde afwijking(en):  
Algemeen slechte vitaliteit.

Vleermuizen: Holtes.

maatregel: Rooien

urgentie: In beheerperiode - 12 mnd

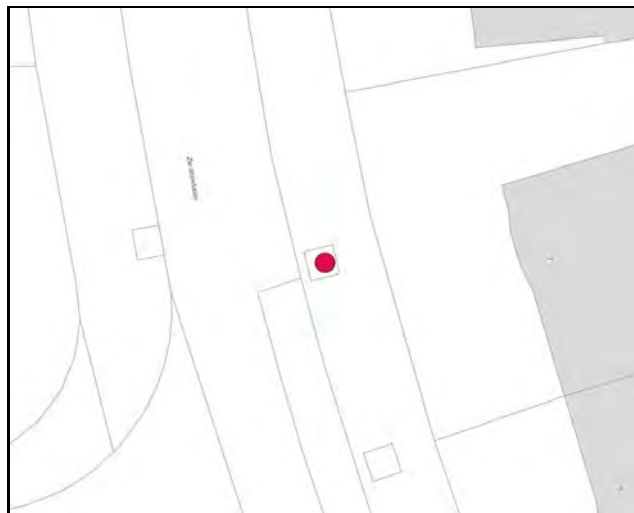
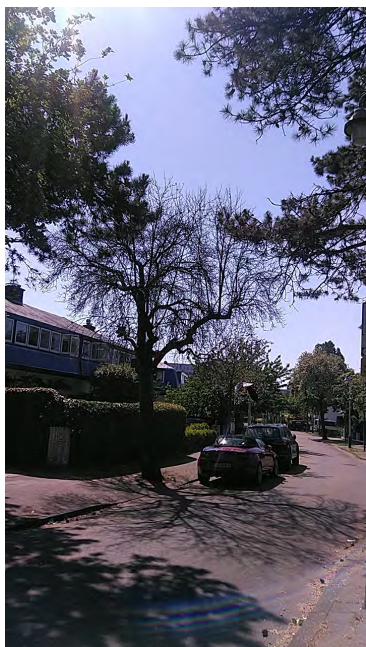
**Zwaluwlaan**

Controle datum: 14-6-2023  
 BVC risicocategorie: D  
 Omschrijving geconstateerde afwijking(en):  
 Algemeen boom is dood.
