### 7.2.1

**Lijst D bomen      rooien Urgentie 3 maanden**

## Leidschenveen-Ypenburg 2025

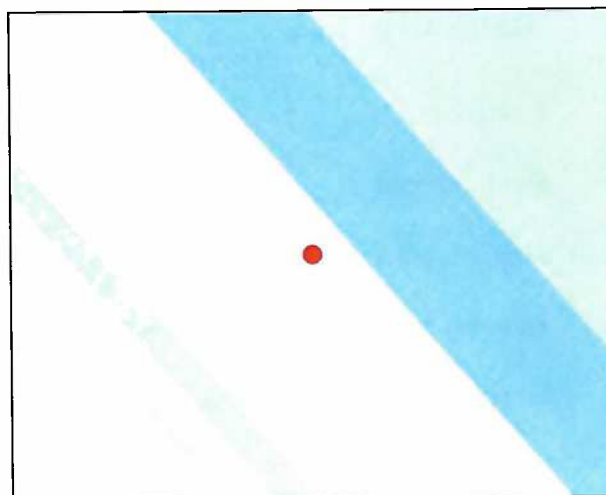
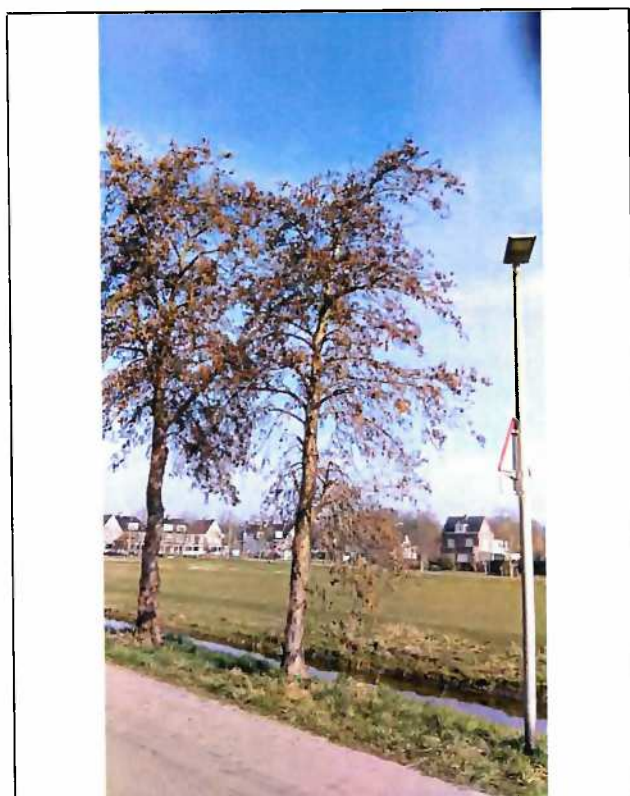
**Elzenlaan**

Stam: zwam/vraat, Houtborders .

maatregel: Onderzoek: handmatig  
 urgentie: -  
 omschrijving: Houtborders activiteiten, op meerdere plekken. Aanzienlijke kans aanwezig op stambreuk door de aanwezige schade.

maatregel: Rooien  
 urgentie: <3 maanden  
 omschrijving:

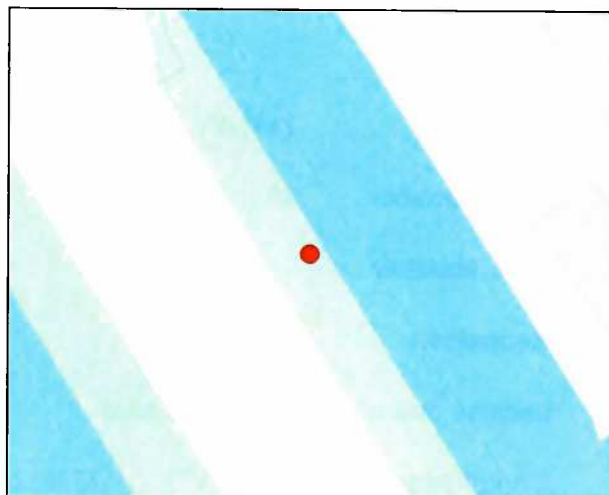
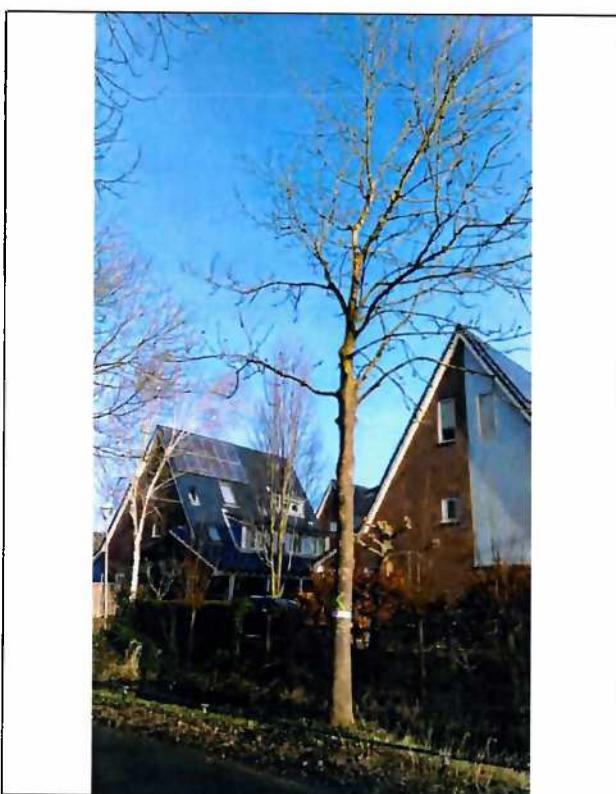
**Middelweg**

Algemeen essentaksterfte.

maatregel: Rooien

urgentie: <3 maanden

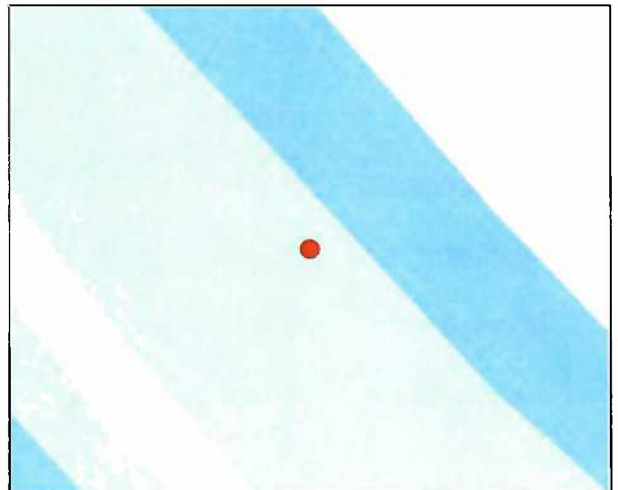
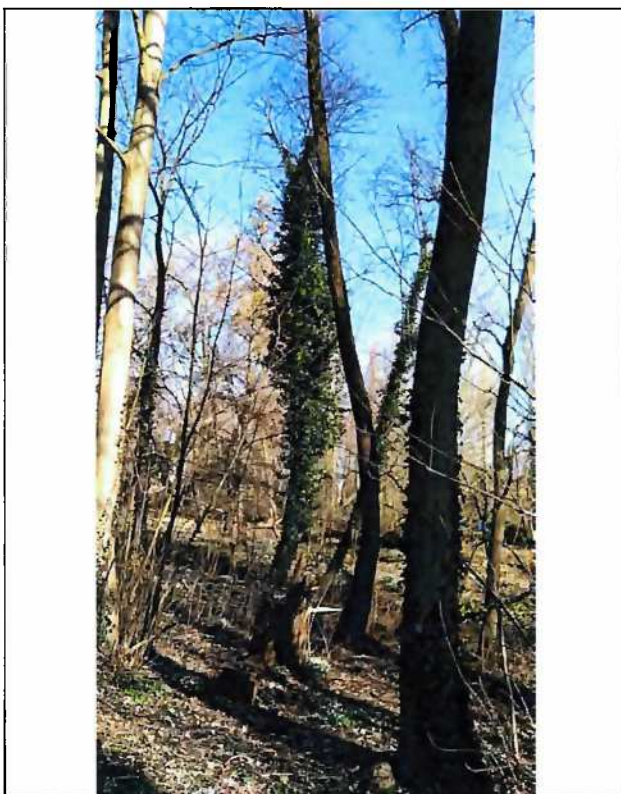
**Molenslootpad**

Stam: holten/inrotting Lengtescheur.

omschrijving: De stam klinkt tijdens het kloppen met de hamer niet massief meer aanzienlijke kans aanwezig op stambreuk

maatregel: Rooien  
 urgentie: <3 maanden  
 omschrijving:

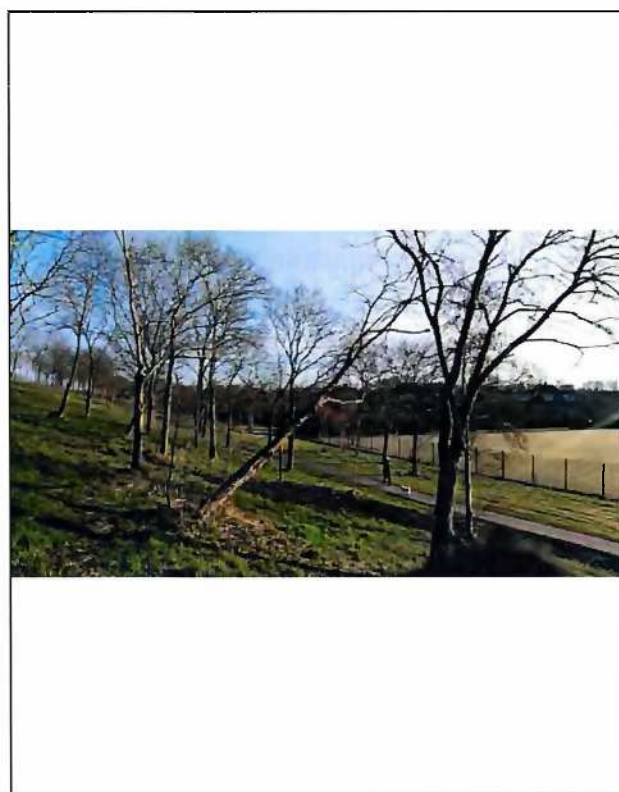
**Ringelwikke**

Omschrijving geconstateerde afwijking(en):  
Algemeen kantelende kluit.

maatregel: Rooien  
urgentie: <3 maanden  
omschrijving:

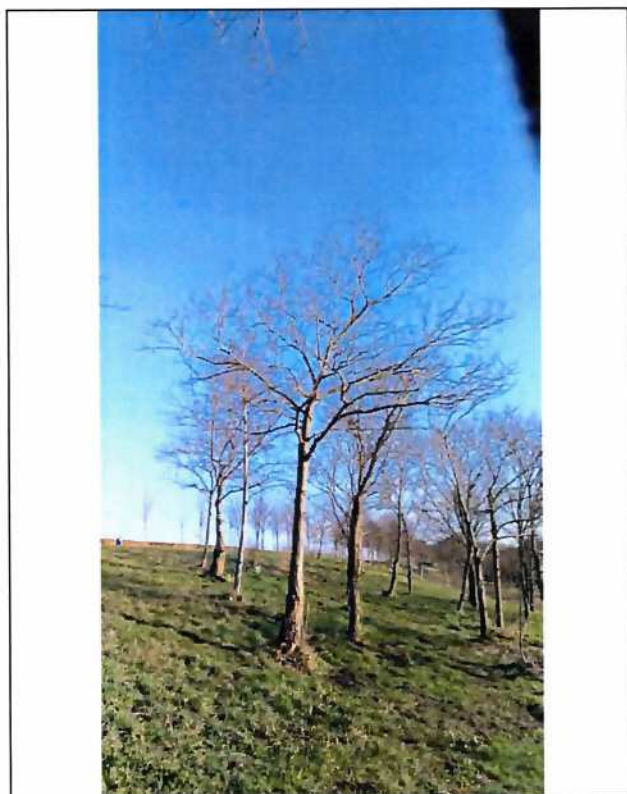
**Ringelwikke**

Stamvoet: holten/inrotting.

omschrijving: Ernstige inrottingen, kans op windworp

maatregel: Rooien

urgentie: <3 maanden

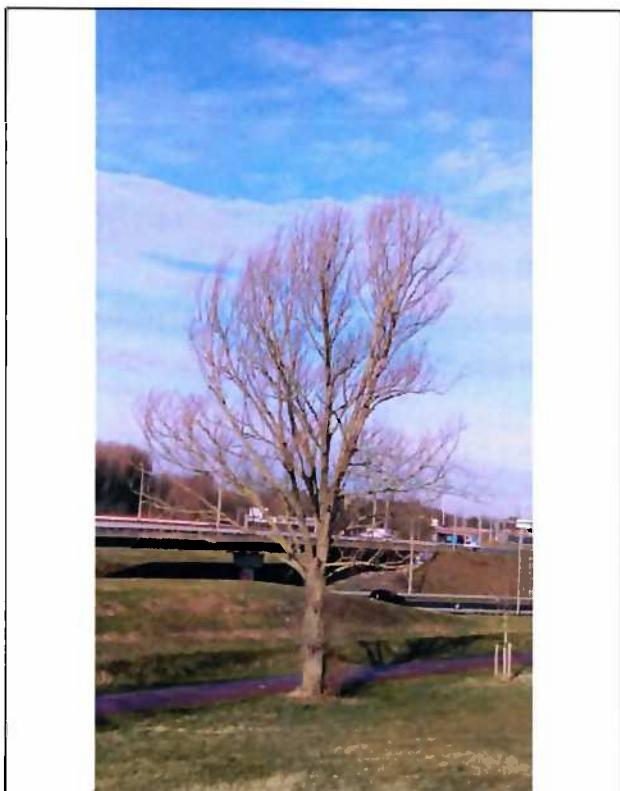
**Van Weerden Poelmanpad**

Algemeen boom is dood.

maatregel: Rooien

urgentie: &lt;3 maanden

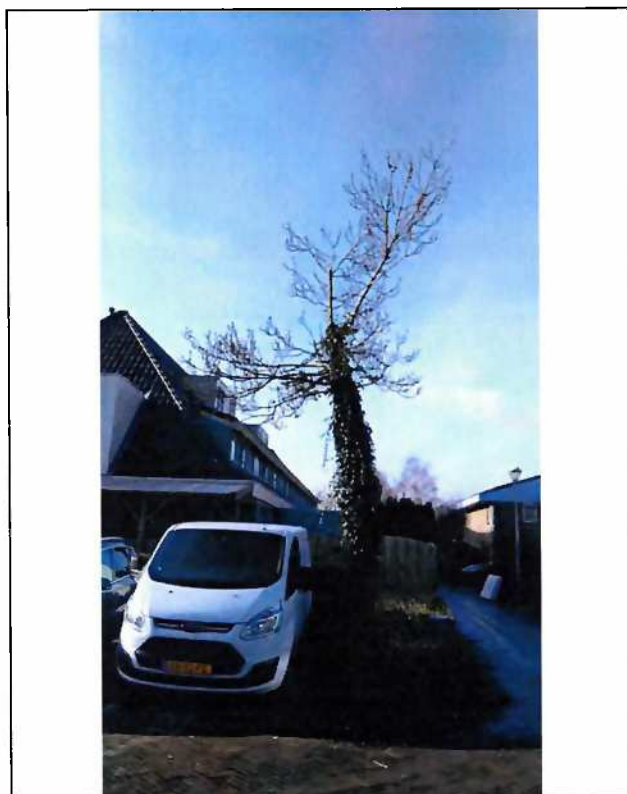
**Veenpluis**

Omschrijving geconstateerde afwijking(en):  
Algemeen essentaksterfte, En  
bastwoekerziekte aantasting .

maatregel: Rooien

urgentie: < 3 maanden

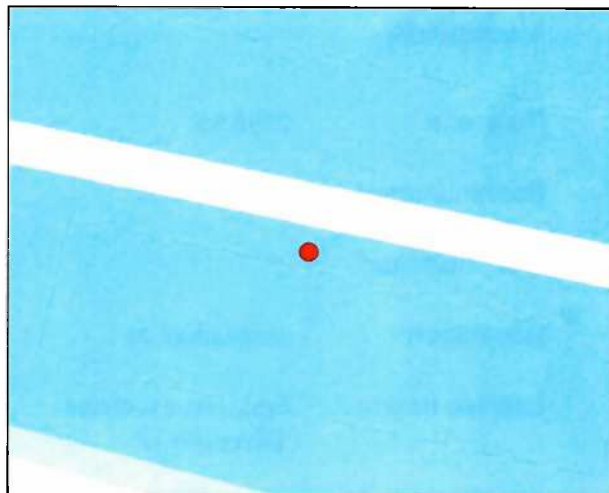
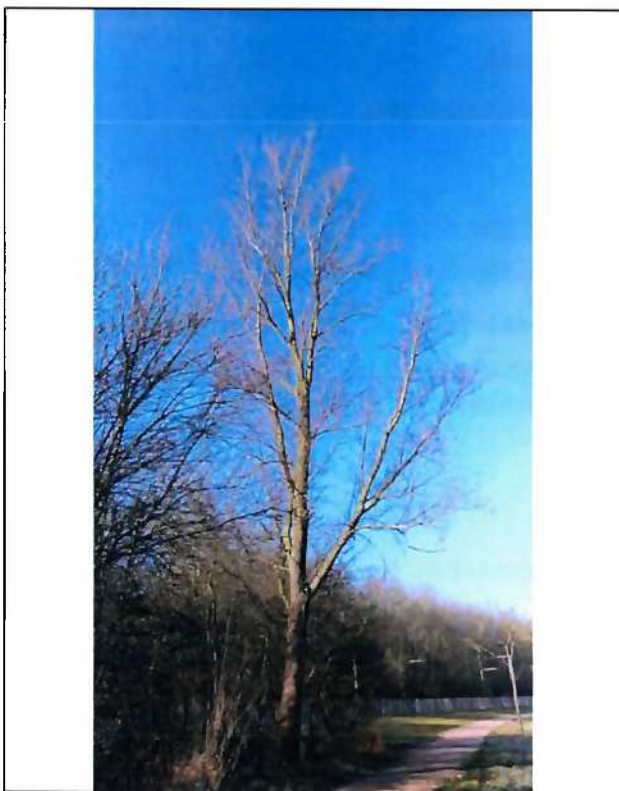
**Zoetermeerse Rijweg**

Stamvoet: zwam/vraat.

omschrijving: Zwam aantasting op meerdere plekken, kans op windworp sterk aanwezig

maatregel: Rooien

urgentie: &lt;3 maanden

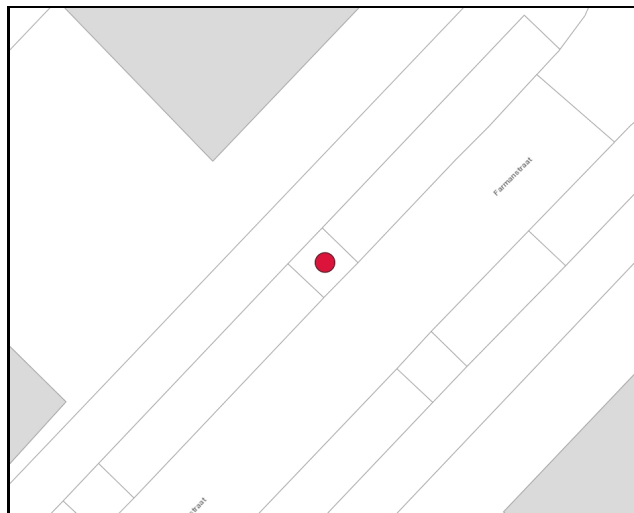
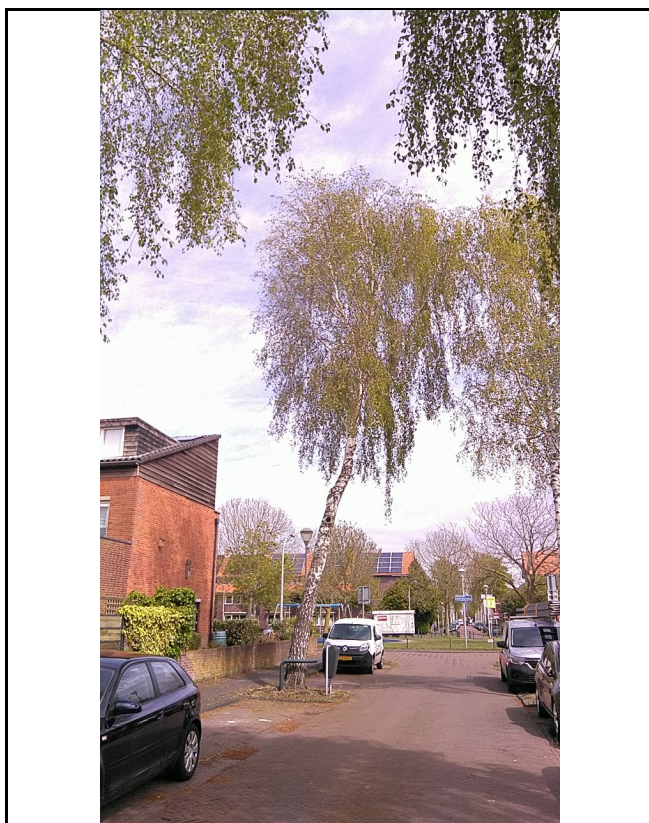
**Farmanstraat**

Stam: scheefstand. Algemeen mechanische overbelasting. Algemeen opdrukking verharding.

omschrijving: Opdrukking zichtbaar. De boom reageert overdreven op de scheefstand met reactie hout. Aanzienlijke kans op windworp aanwezig.

maatregel: Rooien

urgentie: <3 maanden
